Comune di Capannoli

**QUADRO CONOSCITIVO
E PIANO STRUTTURALE**

**SCHEDE STORICO-ARCHEOLOGICHE DEL
TERRITORIO DI CAPANNOLI
ALLEGATE ALLA CARTA ST C 1 ed ST C3**

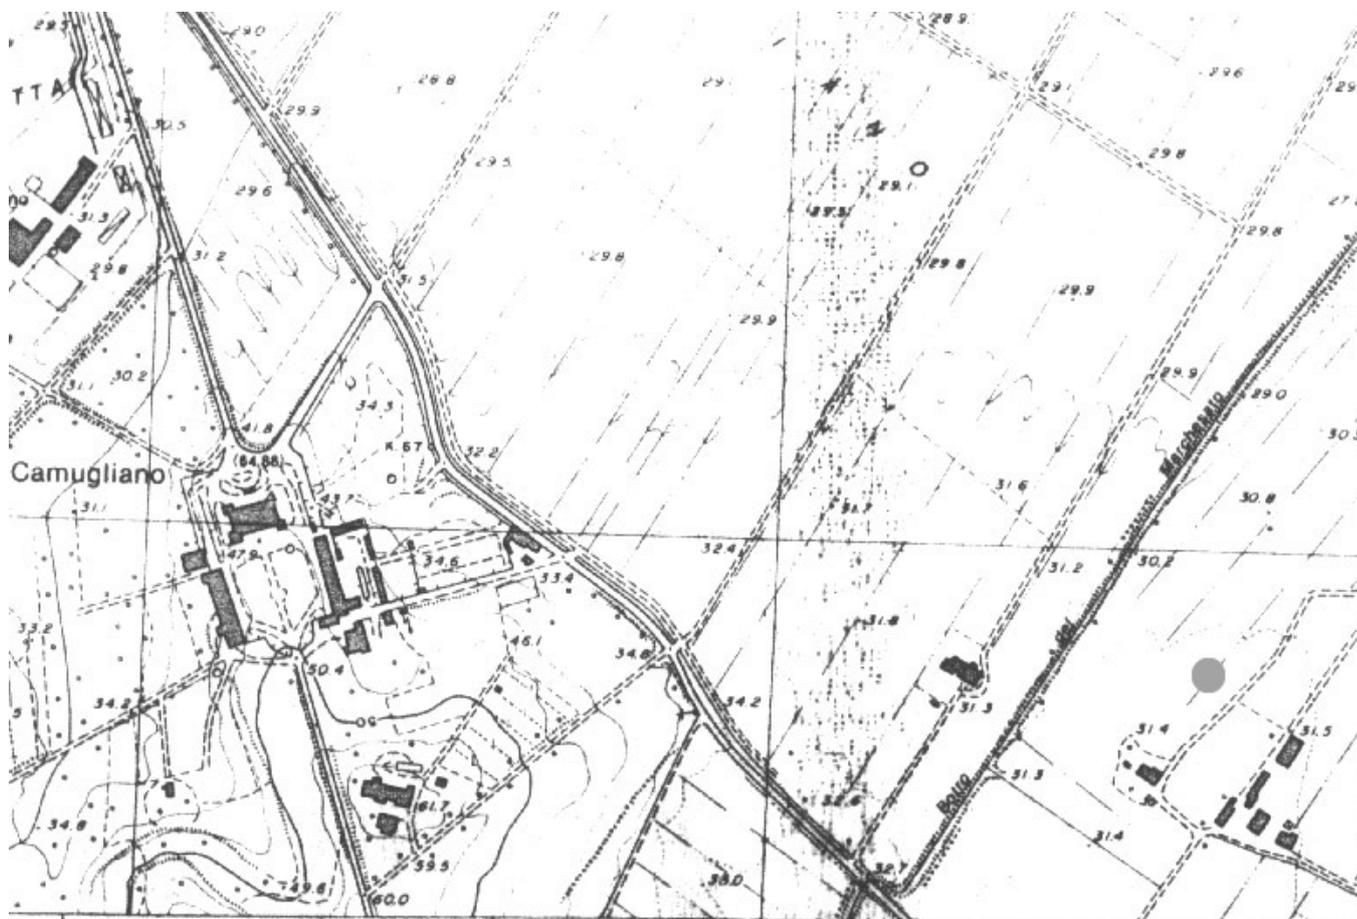
Stralcio Carta 1:5000 Tavoleta 273

descrizione: Area occupata dalle tracce di un probabile insediamento che risulta oggi terreno agricolo. Le profonde arature hanno permesso di documentare, attraverso una ricognizione archeologica mirata, la presenza di numerosi frammenti ceramici (terra sigillata, anforacei, ceramica da fuoco) e residuo materiale relativo forse ad una struttura, come frammenti di pavimentazione in cocciopesto, coppi da copertura.

Contesto – Area interessata dalla presenza di un deposito archeologico presumibilmente ancora conservato.

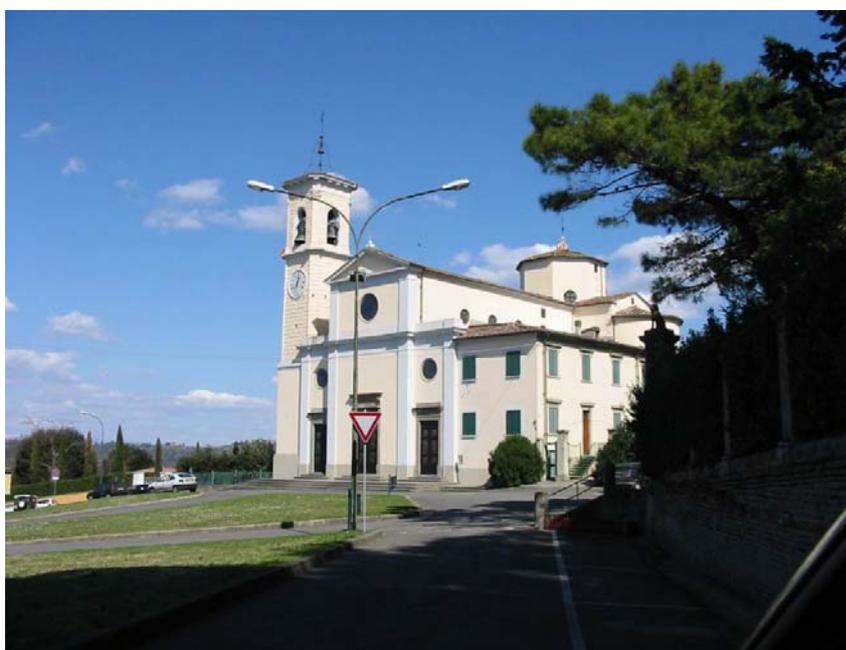
descrizione: La chiesa di S. Bartolomeo fu costruita nel 1385, dopo che la pieve di S. Giusto era ormai in rovina. Alla nuova chiesa, che assunse il titolo di pieve, furono unite le altre due chiese capannellesi: S. Giusto e dei SS. Andrea e Lucia. S. Bartolomeo mantenne il titolo di pieve fino al 1631, quando ottenne il titolo di abbazia.
Nella facies attuale la chiesa a tre navate presenta una facciata spartita in tre porzioni da semipilastri che incorniciano i tre accessi, il principale al centro e i due laterali, con portali riquadrati in arenaria e architravi in aggetto; due oculi minori definiscono le luci al di sopra degli accessi laterali; un oculo di dimensioni maggiori si apre nella navata centrale al di sotto del timpano rettangolare.

Contesto/relazioni – torre campanaria con orologio sul lato settentrionale della chiesa e annessi relativi alla canonica.

Conservazione/rischio – buona conservazione

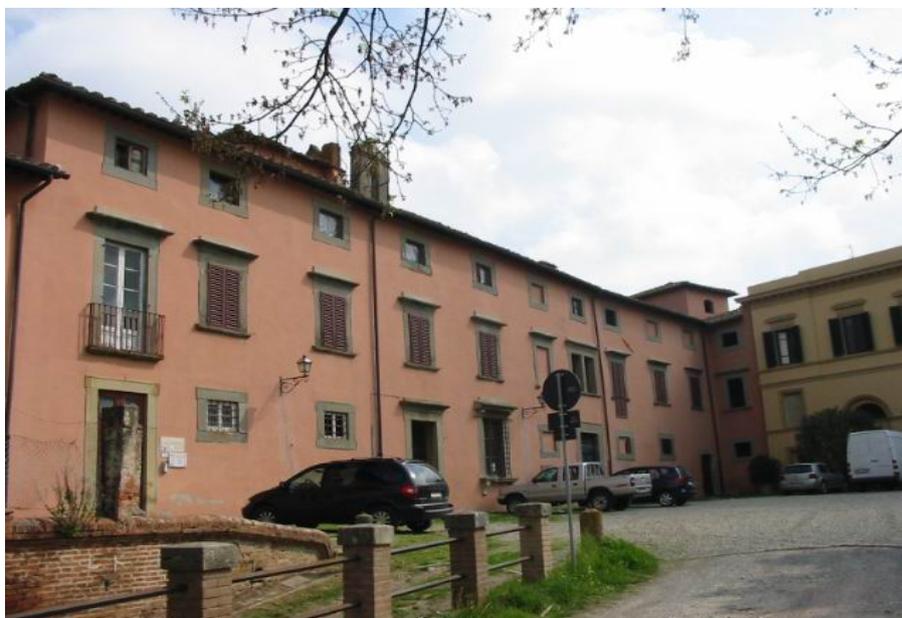
descrizione: Palazzo signorile organizzato su tre piani; al piano terra si aprono i portali principali di accesso all'edificio e una cappella privata in stato di abbandono; ai piani successivi finestre e porte finestre riquadrate in arenaria con architrave aggettante al primo piano.

Conservazione/rischio – buona conservazione. Alto rischio archeologico sul pianoro su cui sono costruite le ville. Possibilità di intercettare strutture murarie del castello medievale.

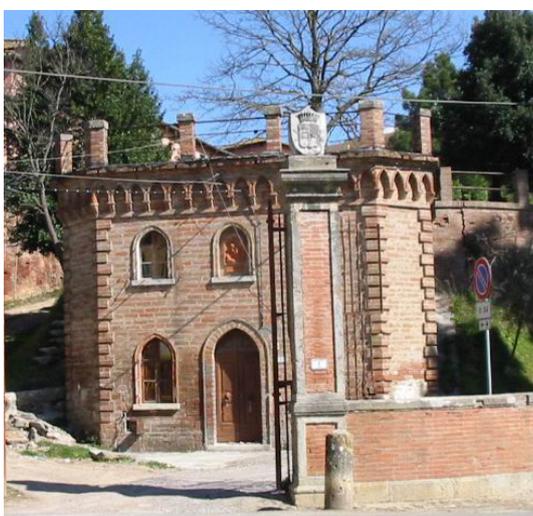
Edificio in laterizio localizzato all’ingresso ovest del parco della Villa Comunale, composto da quattro vani su due piani più servizi.

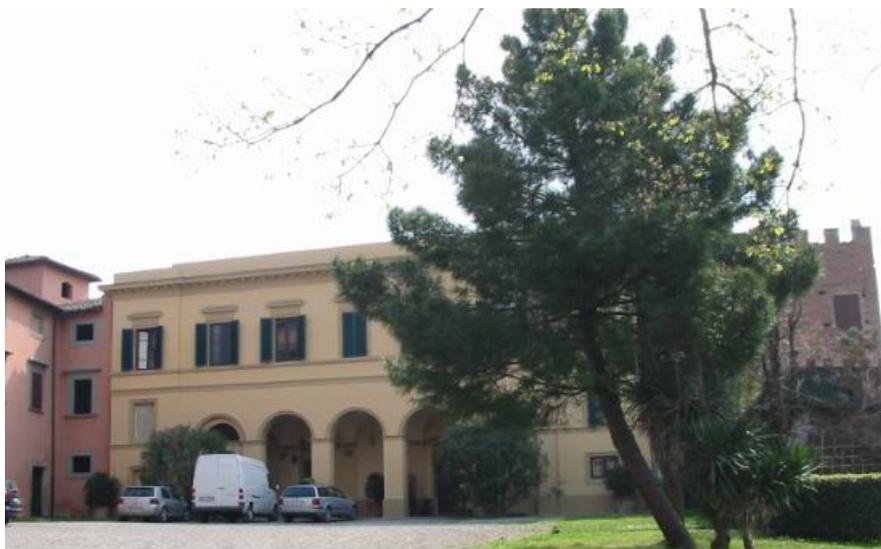
descrizione: palazzo signorile che si organizza su tre piani; al piano terra loggiato sotto il quale si aprono i portali di accesso alle diverse unità abitative; al primo piano finestre semplici riquadrate; al secondo piano ampie finestre riquadrate con architrave aggettante.

Contesto/relazioni – Presenza di un pozzo come pertinenza dell'edificio

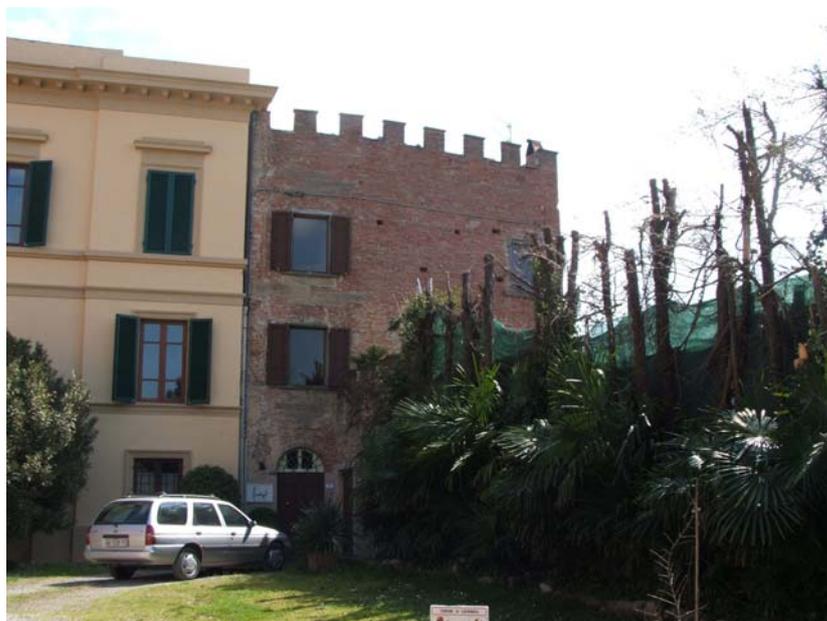
descrizione: Edificio su tre piani, con prospetti interamente in laterizio, attraverso i quali si documentano più fasi di ampliamento dell'edificio stesso. L'edificio è adiacente alla villa Baldini.

Contesto/relazioni – annessi: pozzo e cisterna; presenza di vani seminterrati

Conservazione/rischio – mediocre stato di conservazione

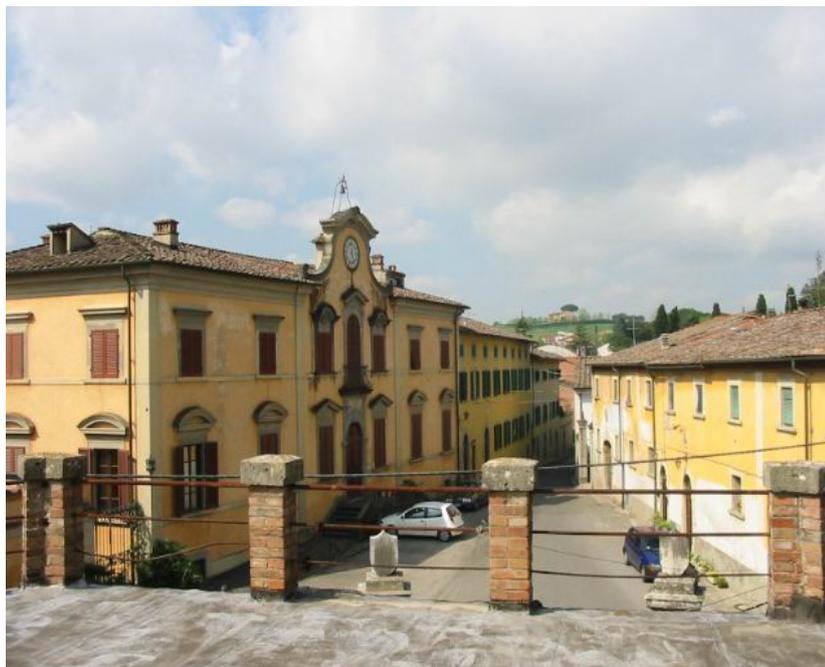
descrizione: il complesso sorge sull'impianto di una abitazione documentata nel 1580, nell'Estimo di Capannoli, come di proprietà della nobile famiglia fiorentina Berzighelli. Molti furono gli interventi apportati all'edificio originale su progetto dell'architetto Felice Palma, tanto che nel 1622 la villa è registrata come "casamento di più e diverse stanze Colombaie [...] Cigliere" ecc. Intorno al 1722 il palazzo fu acquistato dalla famiglia pisana dei Del Rosso e nel 1771 è commissionata l'intera ristrutturazione all'architetto pisano Nicola Stassi. Nel 1804 la villa fu acquistata dalla famiglia Masi, poi dai Giglioni e per eredità femminile pervenne ai Gotti Lega di Volterra. Nel 1972 la proprietà passa ai Ferretti di Capannoli.

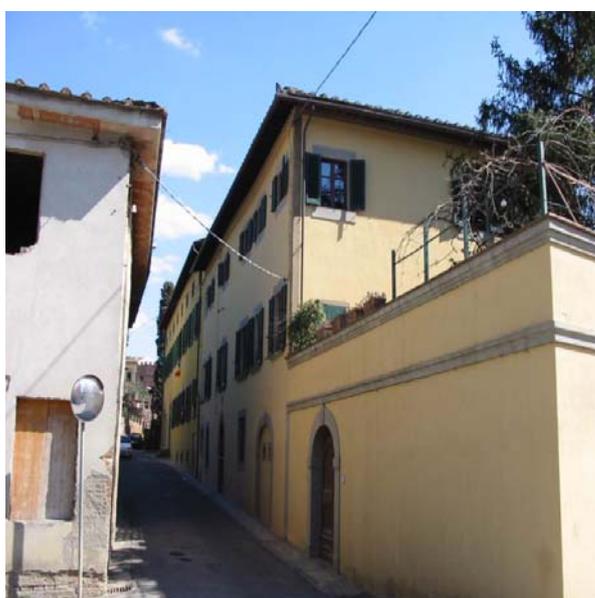
descrizione: edificio residenziale che si organizza su tre piani. Al primo piano portali diversi per accesso a differenti unità abitative; ai piani superiori finestre con riquadratura in arenaria; annessi ex agricoli.

Contesto/relazioni – in appoggio alla adiacente Villa Orlandini

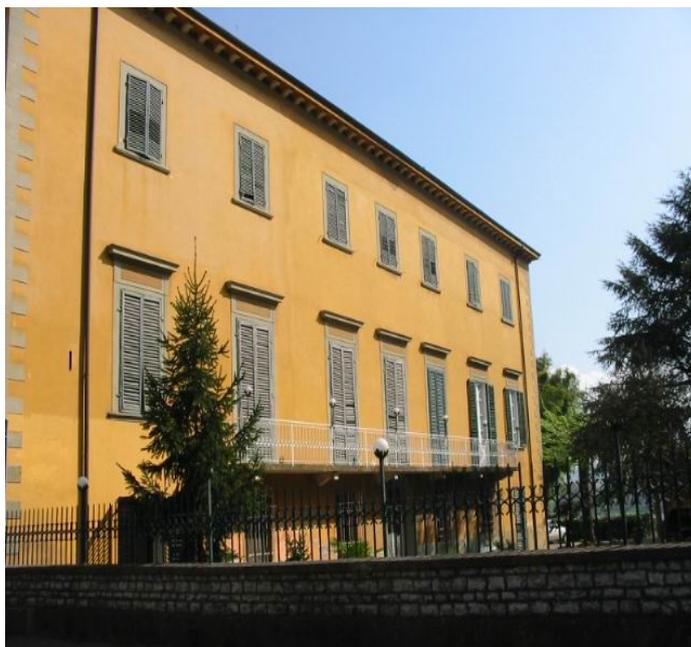
descrizione: villa di antica proprietà della nobile famiglia pisana degli Upezzinghi la cui costruzione si deve tra 1592 e il 1622, anno in cui risulta esistente e di proprietà del Cavaliere Francesco di Flaminio Upezzinghi. Alla villa è annessa una cappella dedicata a S. Antonio da Padova. Verso il 1870 per via femminile, la villa passò ai Del Rosso. Al Bellincioni si deve la ristrutturazione del palazzo nel 1881

Contesto/relazioni – Insieme alla villa Zeiro occupa gran parte della porzione sud-orientale del centro abitato. Ampio giardino antistante.

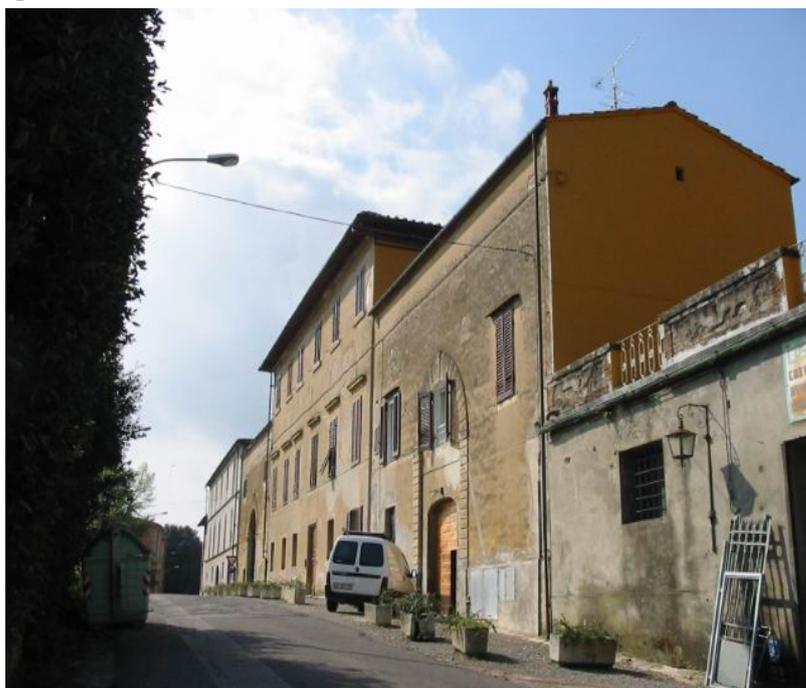
descrizione: la villa fattoria, inserita nel tessuto urbano di Capannoli, appartenne alla nobile famiglia pisana dei Da Capannoli, come documentato nell’Estimo del 1580. Nel 1726 il canonico Franco Maria di Giovanni Salvadori acquista l’intera proprietà. Molti i lavori di strutturazione attuati nell’800, mentre i danni maggiori sono subiti durante la guerra.

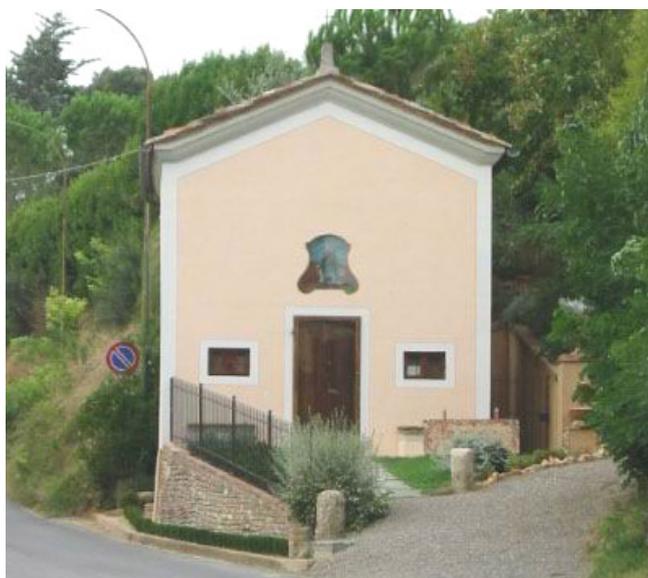
descrizione: piccola cappella dedicata a S. Rocco che dà il nome alla contrada S. Rocchino. Edificio mononave, con facciata con portale centrale e due finestrelle rettangolari ai lati; al di sopra del portale vi è una finestra sagomata.

Contesto/relazioni – Edificio isolato ubicato sulla strada che da Capannoli conduce a S. Pietro Belvedere

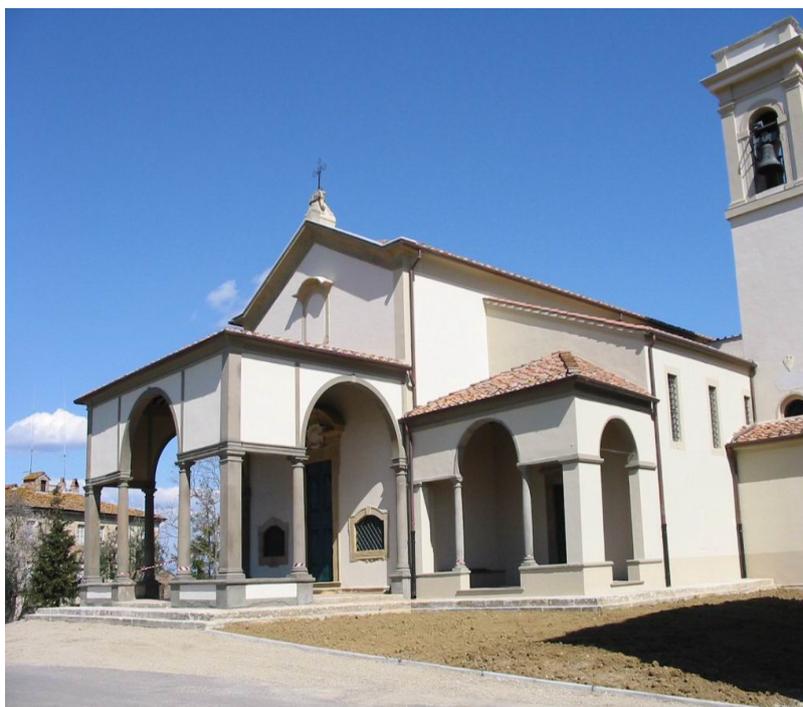
descrizione: complesso architettonico composto da chiesa, ospizio, cimitero e palazzo. La chiesa è frutto di numerosi interventi attuati soprattutto a partire dal 1714. Il coro fu inaugurato nel 1775. Il loggiato in facciata della chiesa e dell'adiacente sagrestia fu fatto costruire nel 1836; l'anno dopo fu la volta del campanile.

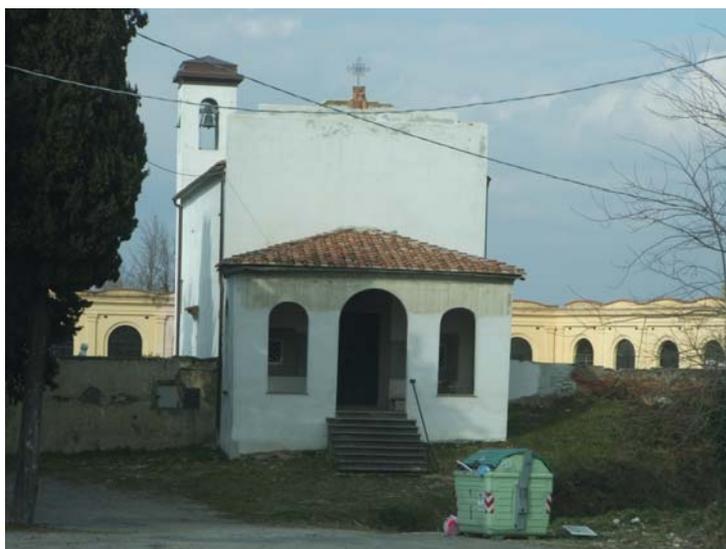
descrizione: cappella del cimitero con scalinata di accesso e atrio loggiato

Contesto/relazioni – annessa al cimitero comunale

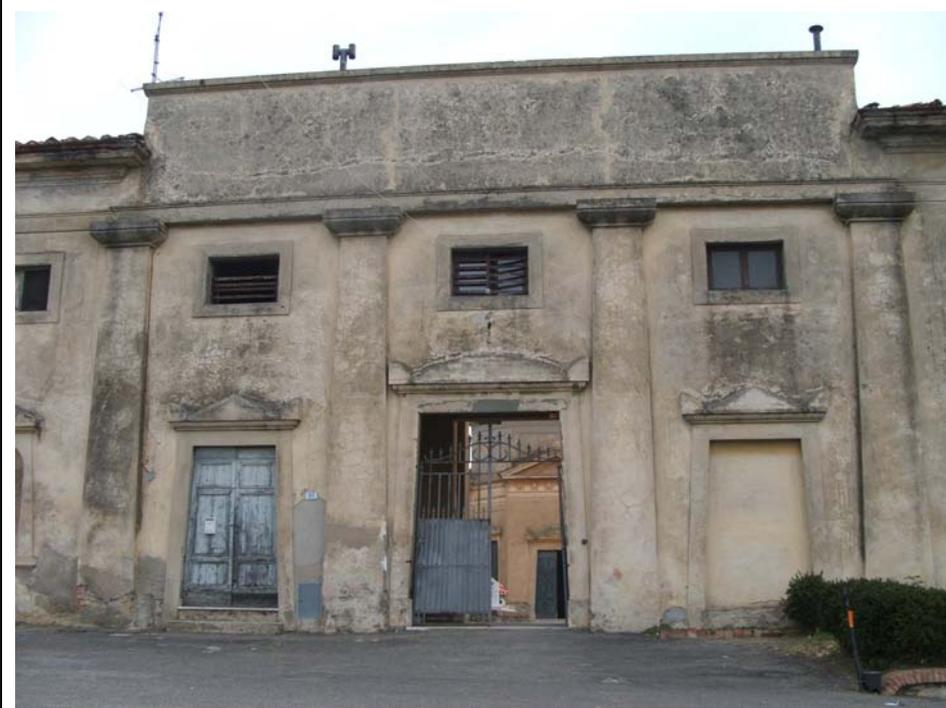
descrizione: edificio con funzione cimiteriale con caratteristica pianta circolare ed entrata monumentale.

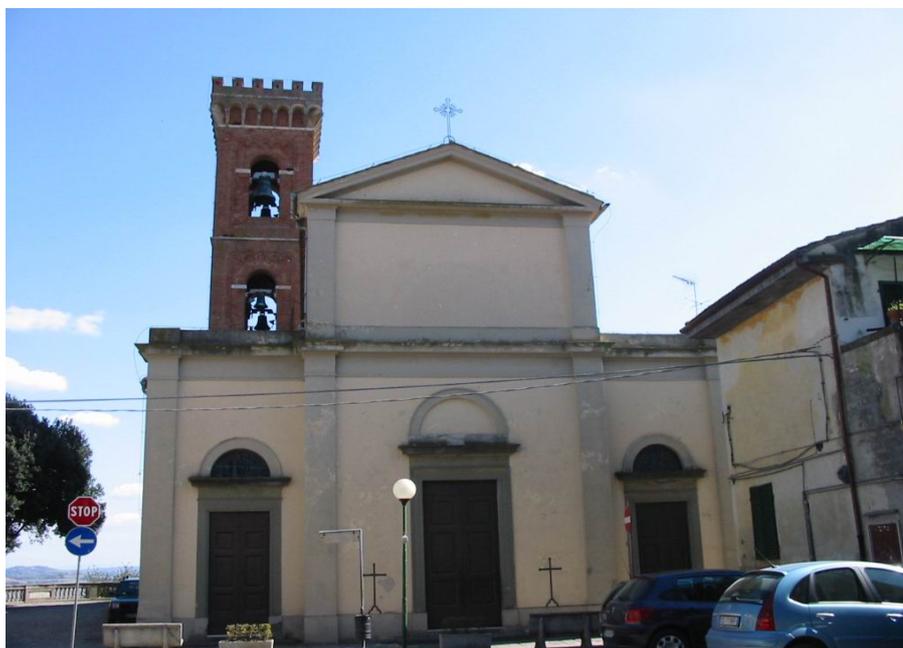
descrizione: La chiesa di S. Pietro è documentata per la prima volta in data 27 giugno 1209. Nel 1260 è ricordata tra le chiese della diocesi di Lucca sotto la giurisdizione della pieve di S. Maria di Sovigliana. Con la decadenza della stessa pieve, nel 1384 il fonte battesimale e il cimitero furono concessi alla chiesa di S. Pietro. Solo nel 1680 essa fu elevata a pieve, mentre nel 1720 fu elevata a propositura. Radicali interventi di ricostruzione negli anni 1854-1857 ne hanno restituito l'attuale aspetto. Tra il 1881 e il 1883 fu edificato il campanile.

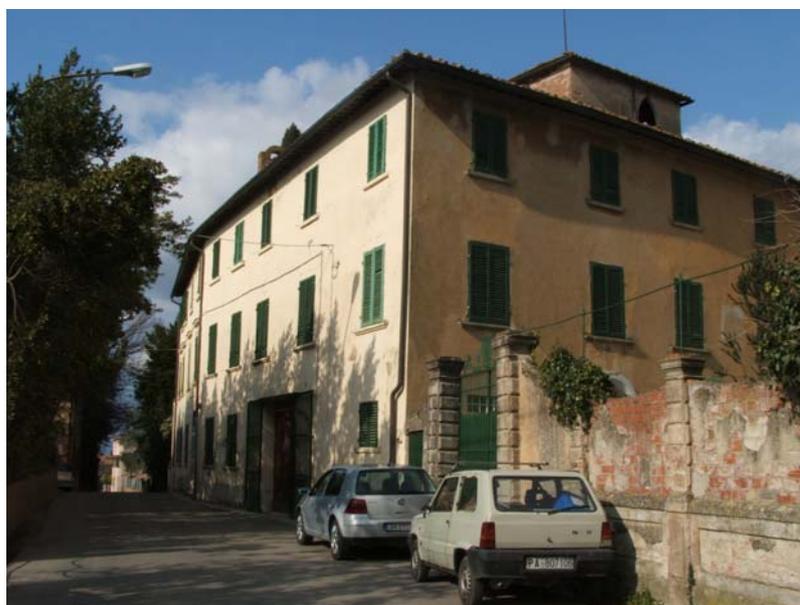
descrizione: palazzo/villa residenziale organizzata su tre piani spartiti da semplici aperture prive di riquadratura e con davanzale leggermente aggettante; la cappella privata a navata unica ha la facciata con solo portale centrale definito con architrave in aggetto e lunetta sovrastante. Cornice sagomata definisce il sottotetto. Torre/piccionaia sopra il tetto.

Contesto/relazioni – edificio con annessi cappella privata, limonaia, cantina; giardino interno

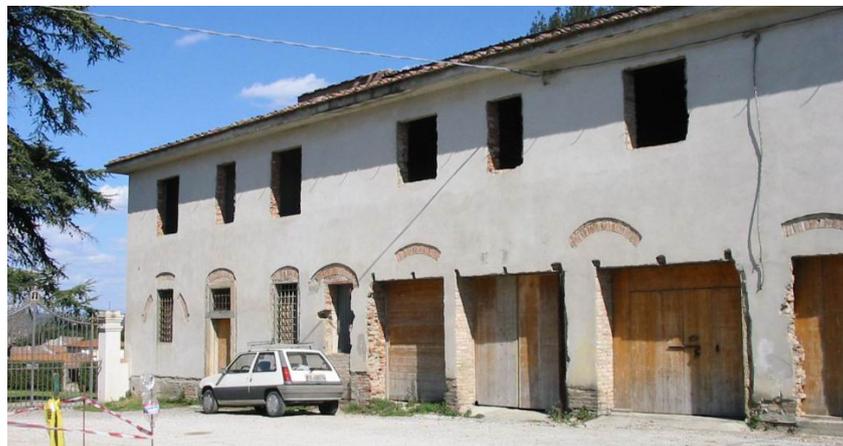
descrizione: edificio organizzato su due piani abitabili, con annessi di tipo agricolo e magazzini. Le aperture al piano terra, in buona parte ricostruite per esigenze di servizio, in origine dovevano essere almeno sei, di cui tre sono documentabili per la ghiera dell'arco di scarico lasciato a vista dopo il recente restauro della facciata.

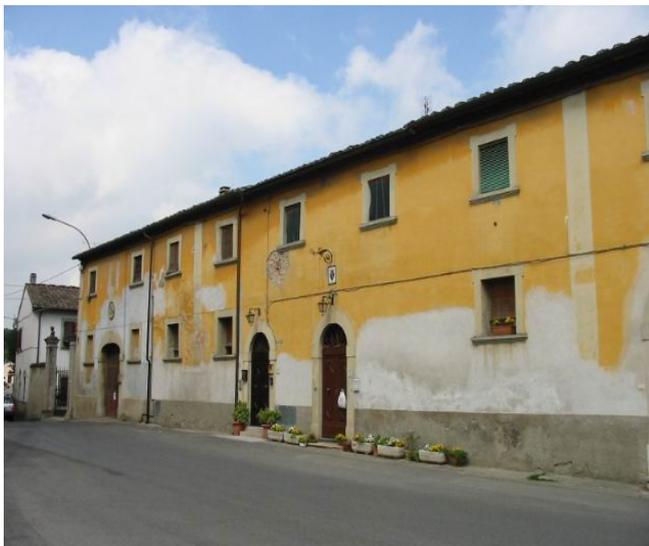
descrizione: edificio abitativo di impianto storico, organizzato su due piani; organizzato in facciata con tre portali e finestre riquadrate in arenaria; nella porzione occidentale del palazzo si apre un grande portale a sesto ribassato con stemma ad elemento zoomorfo (cavallo)

Contesto/relazioni – cortile interno

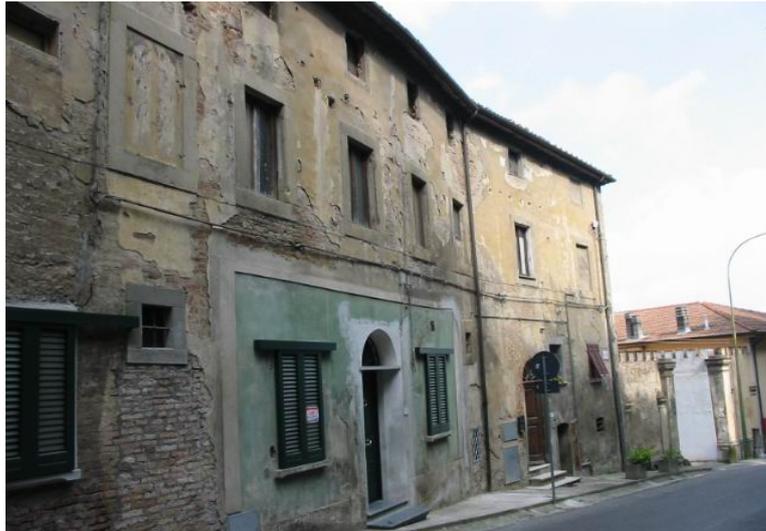
descrizione: palazzo residenziale organizzato su tre livelli. Il primo piano e il secondo conservano le aperture originali con semplici riquadri in arenaria e con finestrelle quadrangolari. Gli accessi al pian terreno sono stati di recente modificati.

Contesto/relazioni – complesso costituito da almeno tre corpi di fabbrica, di cui quello centrale risulterebbe il più antico

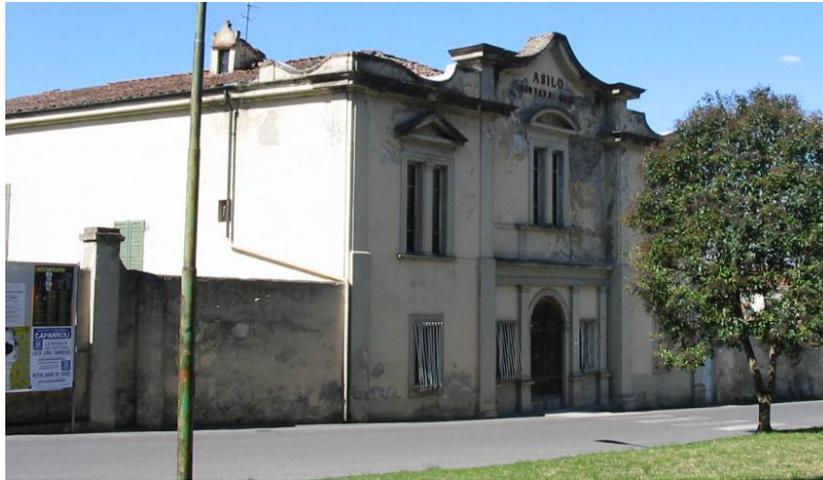
descrizione: edificio di impianto storico organizzato su due piani abitabili. Facciata spartita da portale centrale con quattro finestre rettangolari al piano terra; al piano successivo tre grandi finestre con timpano in aggetto.

Contesto/relazioni – presenza di giardino/orto interno

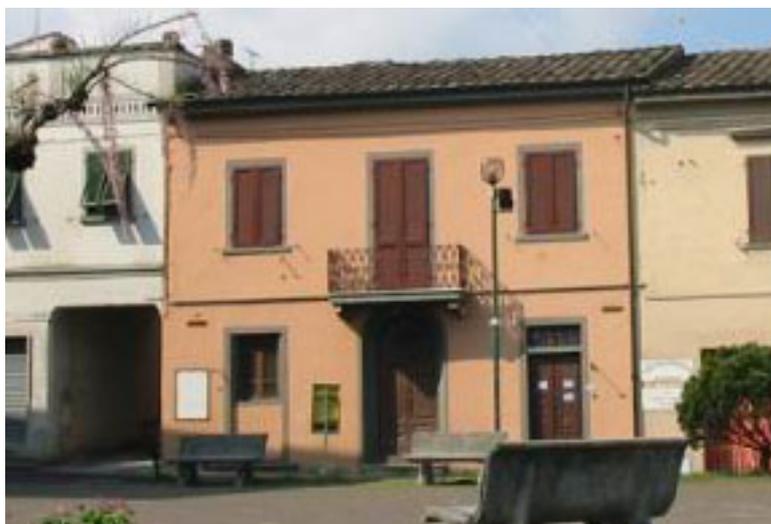
descrizione: Edificio del teatro Comunale di Capannoli organizzato su due piani; presenta la sala del teatro con annesso appartamento al primo piano; la facciata presenta un portale centrale e terrazzino soprastante, con finestre rettangolari non particolarmente definite.

Contesto/relazioni – presenza di vani seminterrati e strutture annesse all'attività teatrale

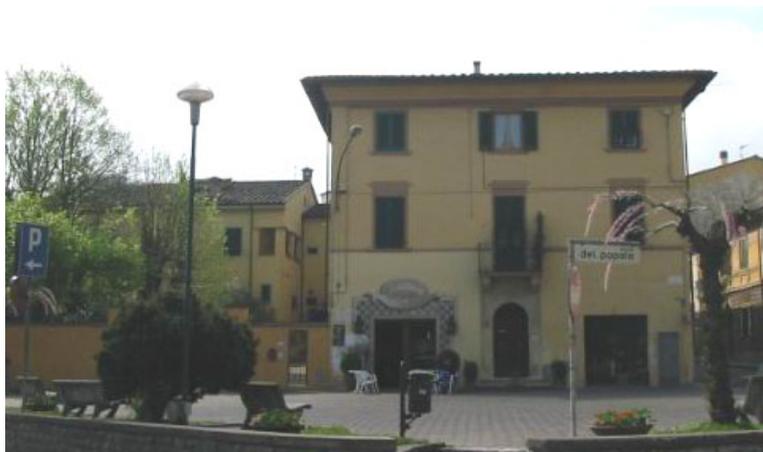
descrizione: Villa di impianto storico, costituita da più corpi di fabbrica. L'accesso monumentale che si apre su p.zza del popolo è costituito da un portale in pietra con elemento decorativo di tipo vegetale in rilievo sulla chiave dell'arco; decorazione vegetale e zoomorfa sulle mensole in pietra del terrazzo soprastante.

Contesto/relazioni – il complesso presenta un vasto giardino/parco interno con pozzo e annessi vari

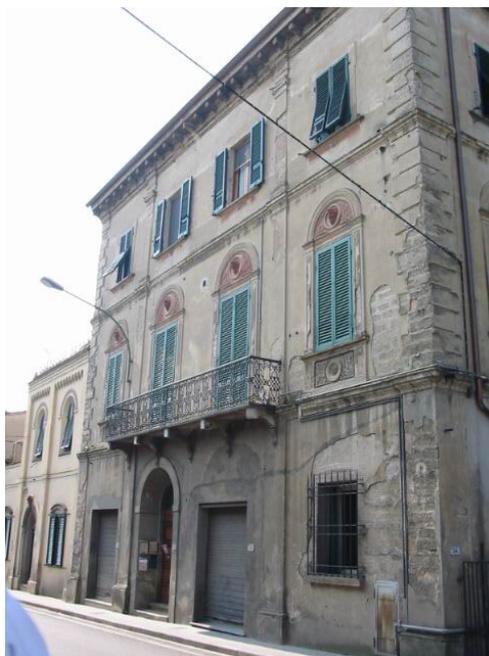
descrizione: Palazzo organizzato su tre piani abitabili: accesso principale su via Volterrana e aperture ai piani spartite in modo omogeneo per volume e stile architettonico. L'edificio si qualifica per i numerosi elementi architettonici in cotto inseriti sui due prospetti principali. Le finestre del primo piano, di forma rettangolare, di grandi dimensioni, sono definite da un riquadro sottostante con al centro elemento floreale in cotto in aggetto; la definizione ad arco a tutto sesto nella parte superiore ha inserito al centro dell'arco un elemento decorativo in cotto di tipo antropomorfo in aggetto. Le aperture al secondo piano sono semplicemente definite da una cornice di intonaco in rilievo.

Contesto/relazioni – giardino/orto interno e pozzo annesso

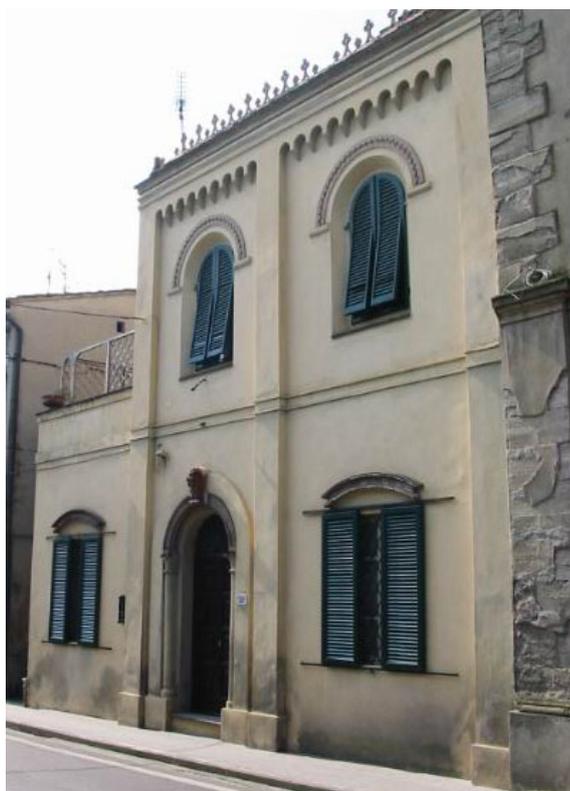
descrizione: edificio abitativo organizzato su due piani che si caratterizza per la presenza di decorazioni in cotto che arricchiscono la semplice facciata. Il portale è definito da due semicolonne laterali e da un archeggiatura a tutto sesto decorata con l'aggiunta di un elemento antropomorfo in cotto nella chiave dell'arco; le finestre ad arco del piano successivo sono definite da una archeggiatura a tutto sesto con elementi in cotto; una serie di archetti ciechi delimita il sottotetto.

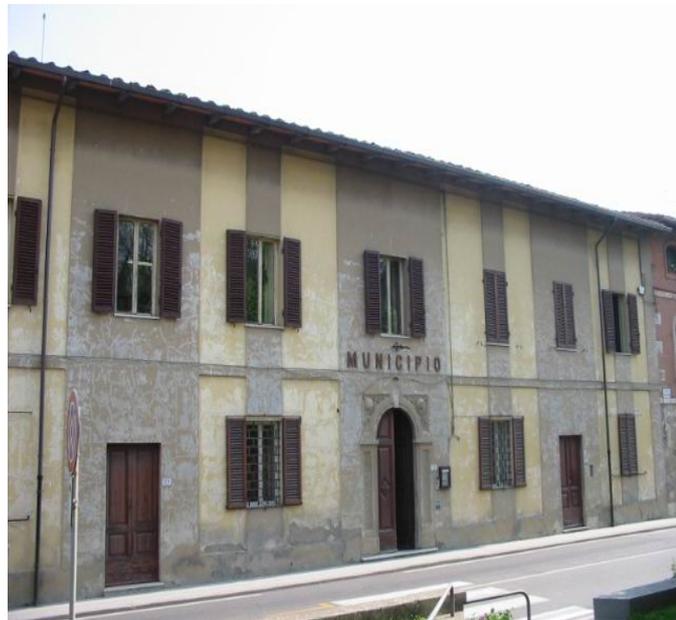
descrizione: edificio pesantemente ristrutturato negli anni. Portale in arenaria con decorazioni di tipo vegetale.

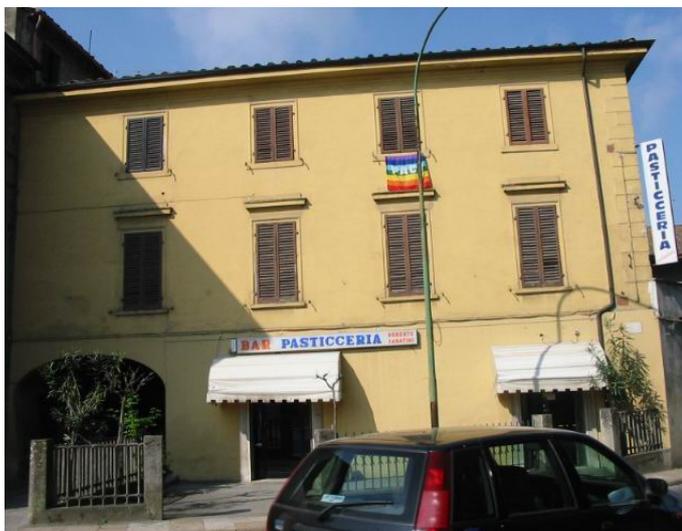
descrizione: palazzo organizzato su tre livelli. Al piano terra sono una serie di esercizi commerciali che in pratica occupano quasi tutto lo spazio disponibile. Al primo piano, suo prospetto sud, si aprono quattro finestre rettangolari e piuttosto strette, con riquadro in intonaco (?) e davanzale e architrave in aggetto. Al secondo piano sono altrettante finestre di minori dimensioni, riquadrate.

Contesto/relazioni – edificio che si affaccia sullo slargo che si unisce alla piazza del popolo

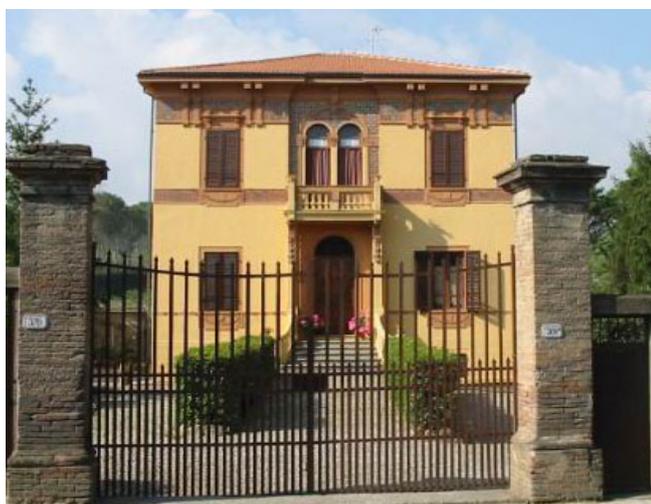
descrizione: edificio abitativo organizzato su due piani che si caratterizza per decorazioni e policromie in stile liberty. Il portale centrale si trova inserito in pilastri che sorreggono il terrazzo soprastante in cui si apre una bifora definita da semipilastri con elementi decorativi floreali sui finti capitelli. Le finestre, sia al piano terra che al primo piano, sono decorate con riquadro inferiore in cui si sviluppa un festone di tipo floreale realizzato in stampo su intonaco. Le finestre superiori sono definite anche da architravi in aggetto e da fasce policrome nel sottotetto.

Contesto/relazioni – ampio giardino e pozzo e forno annessi

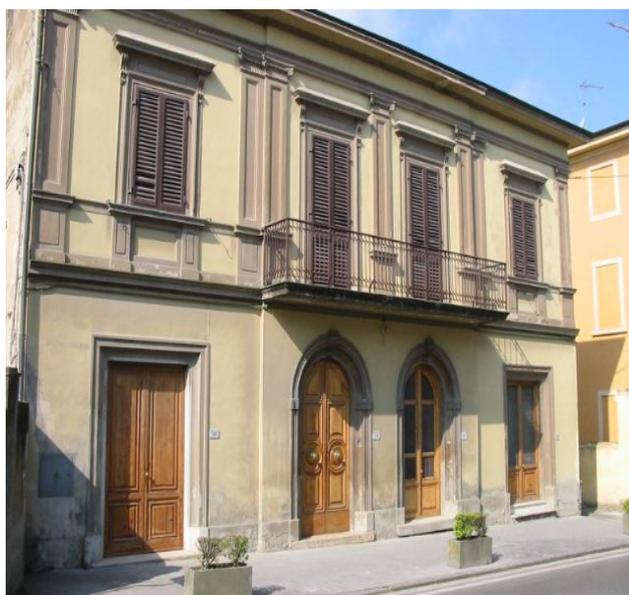
descrizione: edificio residenziale organizzato su due piani; doppio portale centrale al piano terra e aperture al primo piano del prospetto principale definite con riquadri in rilievo e architravi in aggetto; finti semi pilastri suddividono il prospetto del primo piano in quattro porzioni ognuna con apertura al centro.

Contesto/relazioni – edificio con annesso un mulino; presenza di vani seminterrati e corte interna

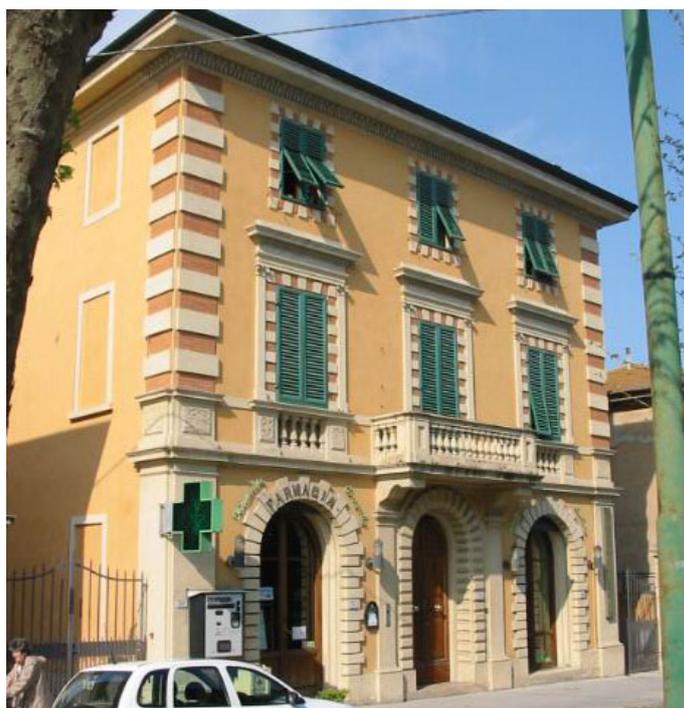
descrizione: edificio abitativo che si organizza su tre piani, caratterizzato da un ricco apparato strutturale-decorativo della facciata. Il portale centrale e le due aperture laterali, oggi adibite a fondo commerciale, sono definite da una archeggiatura bugnata; due semipilastrini delimitano lo spazio di facciata; al primo piano un terrazzo a colonnette su mensole modanate in stile floreale e due finti ballatoi con stesso stile che definiscono la parte inferiore delle finestre; le finestre e la porta-finestra centrale sono delimitate da cornice in rilievo che si conclude con architrave in aggetto. Le finestre del secondo ed ultimo piano sono definite da cornice simil-bugnata in policromia rosso-bianco.

Contesto/relazioni – parco interno e vani seminterrati

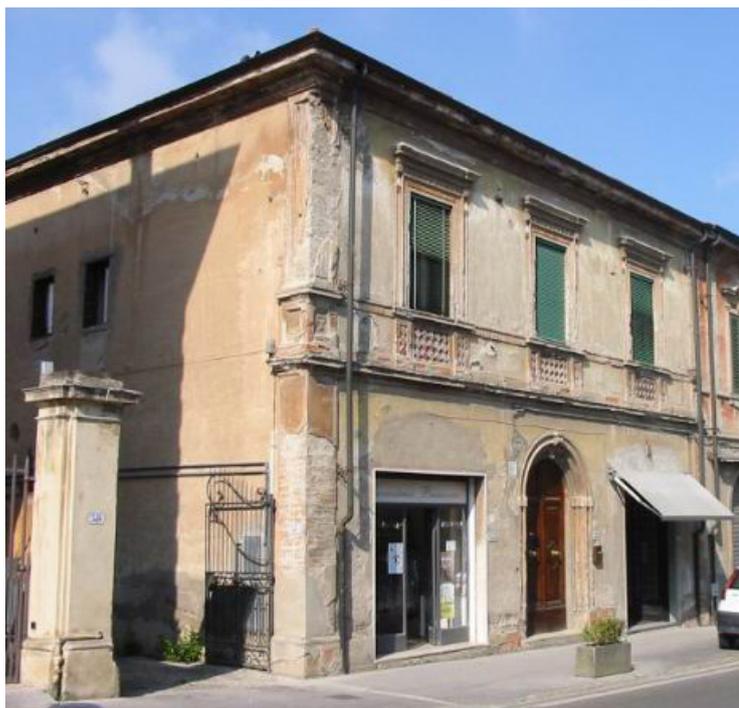
descrizione: edificio abitativo organizzato su due piani. Sul prospetto principale al piano terra si apre il portale di accesso principale caratterizzato da una archeggiatura costituita da una serie di semi colonnette e chiave modanata; ai lati recenti aperture di fondi commerciali. Al primo piano tre finestre rettangolari si definiscono per una cornice in rilievo e una decorazione a trama di rombi policromi nella parte inferiore della finestra e al di sotto dell'architrave in aggetto.

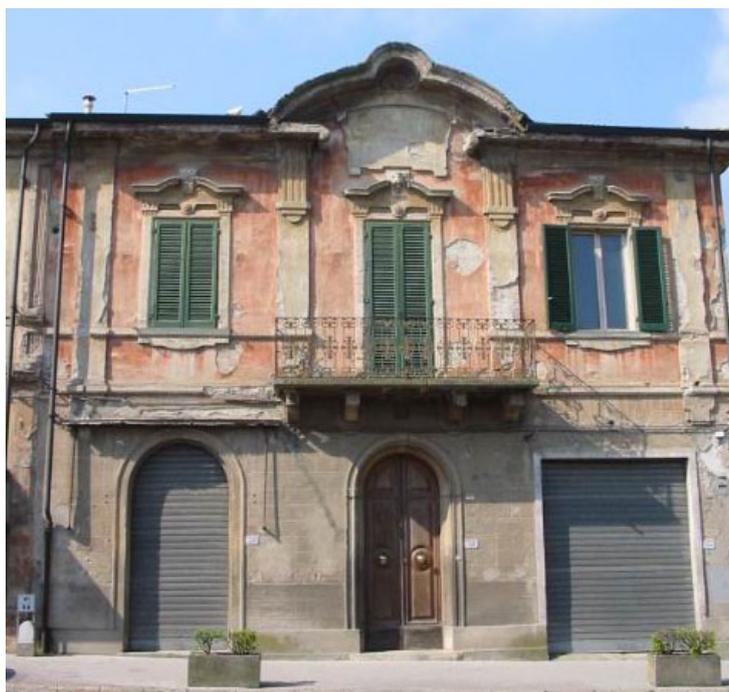
descrizione: edificio abitativo organizzato su due piani; al piano terra portale centrale e ai lati aperture per esercizi commerciali; al primo piano tre aperture: una porta finestra centrale su terrazzo in ferro lavorato in stile floreale e due finestre laterali; le aperture sono definite da cornici in rilievo sagomate e decorate nella parte superiore in unione all'architrave in aggetto con finti capitelli e chiave in stile bugnato. Il tetto presenta una copertura a botte nella porzione centrale, che in facciata è evidenziata da una spessa cornice sagomata con archetto centrale che include una decorazione in rilievo a forma di conchiglia.

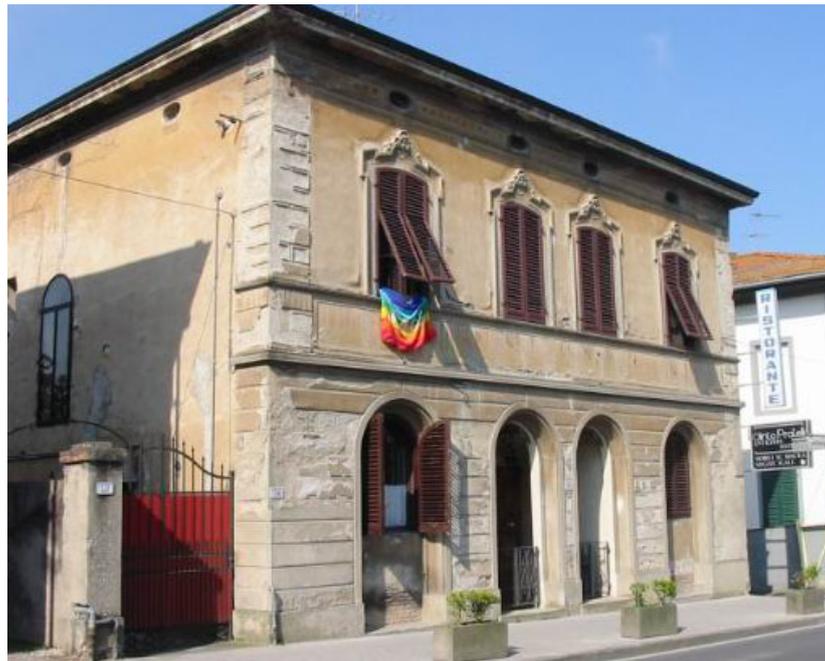
descrizione: palazzotto organizzato su due piani abitativi; aperture ad arco definiscono i portali del piano terreno di cui due centrali costituiscono l'accesso all'edificio e i due laterali, definiscono lo spazio di due finestre. Al primo piano del prospetto principale quattro finestre concluse con arco ribassato sono definite da una cornice in rilievo su intonaco, con elementi decorativi floreali; quattro oculi ellittici si aprono sotto la fronda del tetto entro una fascia decorativa dipinta policroma.

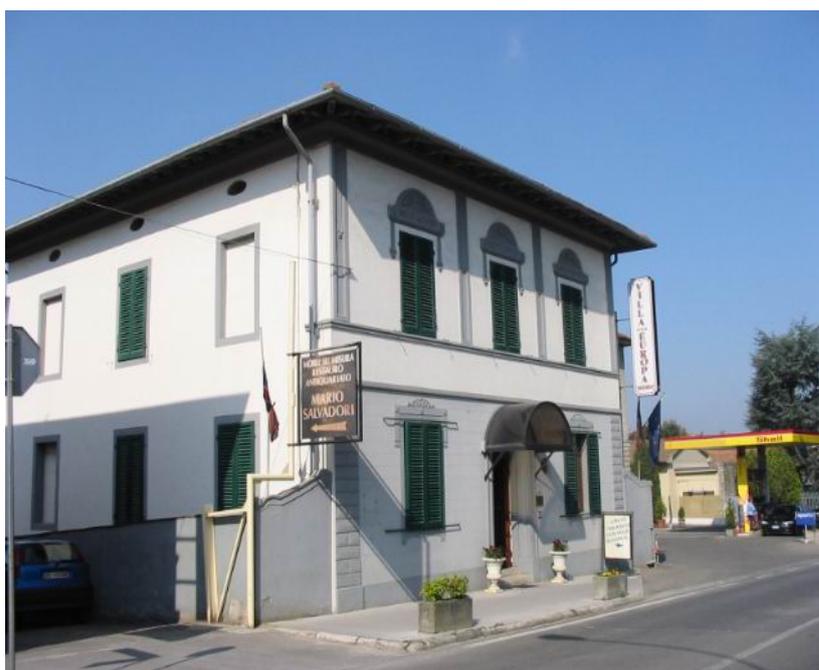
descrizione: edificio isolato, attualmente trasformato in hotel, organizzato su due piani. Al piano terra portale centrale con semplice cornice sagomata e due finestre laterali definite da una cornice in rilievo con elemento decorativo di tipo floreale sul lato superiore; al primo piano tre finestre identiche incluse in finti semi pilastri su intonaco, sono definite da un architrave in rilievo con lunetta soprastante ed elementi floreali.

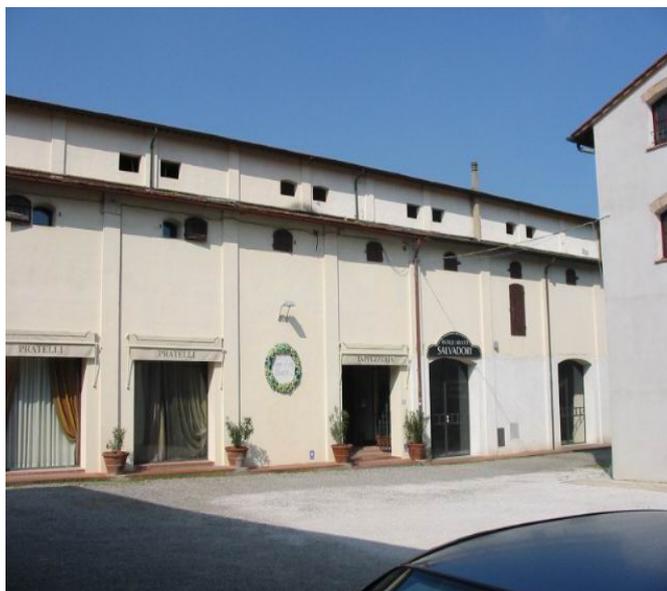
descrizione: ampio edificio in origine costruito per accogliere una produzioni di tabacco, con la tipologia tipica della tabaccaia così come per confronto con i numerosi simili edifici della Valdera

Contesto/relazioni – inserito in un contesto strutturale completamente restaurato che ha visto l’edificio adiacente riconvertito ad unità abitativa

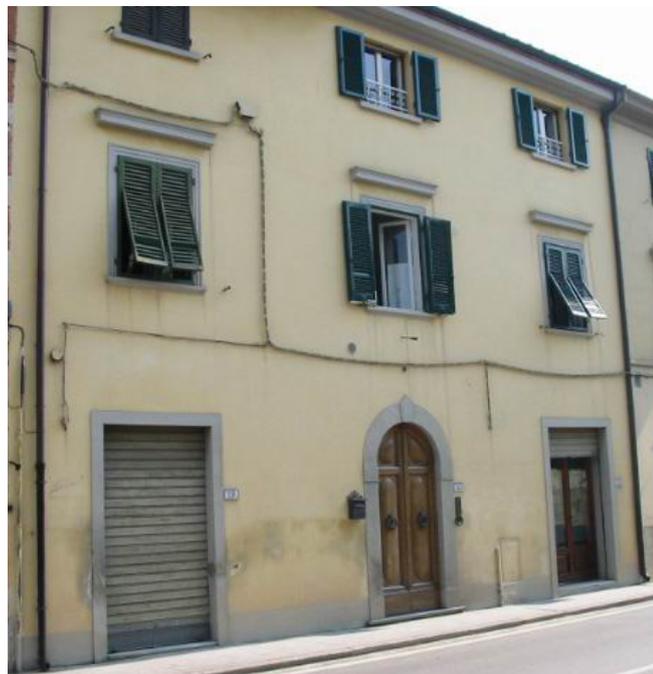
descrizione: palazzo organizzato su tre piani. Al piano terra è il portale con cornice in arenaria e due aperture quadrangolari, in origine di accesso a vani servizio. Al primo piano tre finestre con riquadro in arenaria e architrave in aggetto staccato dalla finestra; al secondo piano finestre quadrate solo con davanzale leggermente in aggetto.

Contesto/relazioni – il prospetto principale si affaccia sulla via provinciale; garage

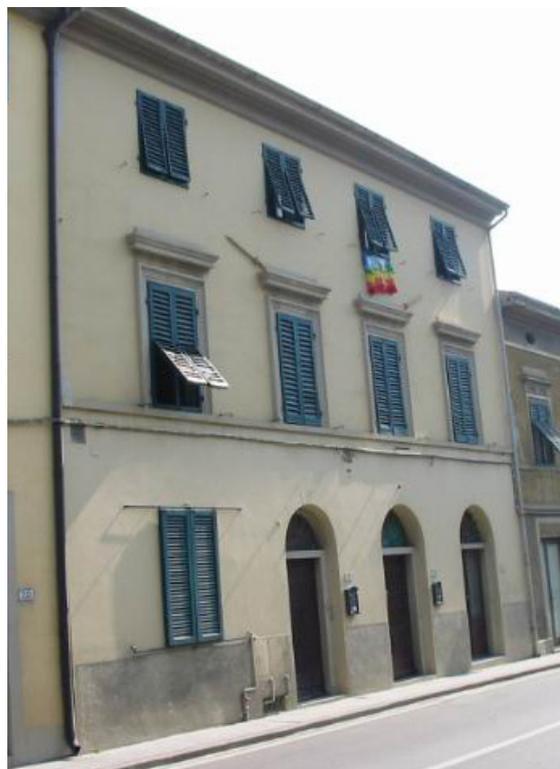
descrizione: palazzo organizzato su tre livelli. Al piano terra del prospetto principale tre accessi in altrettante porte con stretto arco a tutto sesto e una finestra laterale; al primo piano quattro grandi finestre riquadrate in arenaria con evidente architrave in aggetto; al terzo piano finestre di medie dimensione in asse con le precedenti.

Contesto/relazioni – giardino posteriore

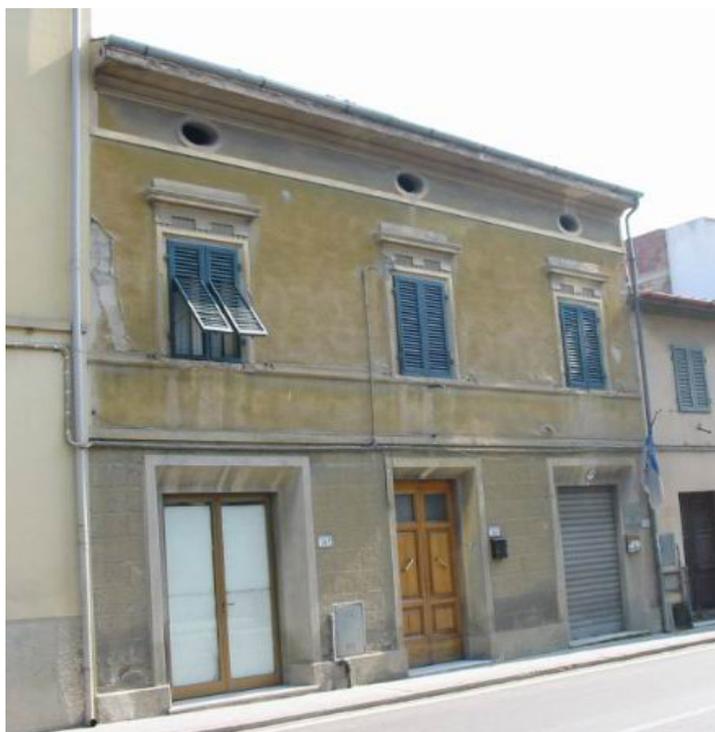
descrizione: edificio su due livelli con soffitta praticabile. Al piano terra un portale centrale, con cornice quadrata e strombata e due aperture di garage o usi vari. Un evidente marcapiano suddivide i due livelli. Al primo piano sono tre finestre con lungo davanzale sagomato in comune ed architrave quadrangolare in aggetto. Sotto la gronda del tetto, in asse con le finestre sottostanti, sono tre oculi ellittici.

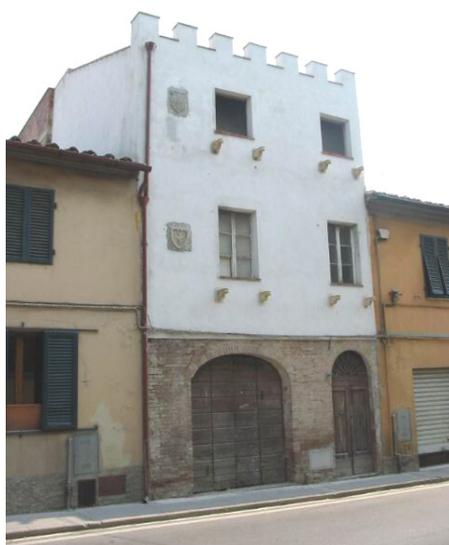
descrizione: edificio turriforme, risultato di un recente restauro che ha definito i merli del tetto e inserito le mensole del sotto davanzale e i due stemmi in arenaria. La parte del prospetto principale lasciata senza intonaco rivela una struttura completamente in laterizio, con portalino ad archetto a tutto sesto e ampio portale con arco a sesto ribassato, accesso di servizio.
