Comune di Capannoli

**QUADRO CONOSCITIVO
E PIANO STRUTTURALE**

**SCHEDE STORICO-ARCHEOLOGICHE DEL
TERRITORIO DI CAPANNOLI
ALLEGATE ALLA CARTA ST C 1 ed ST C3**

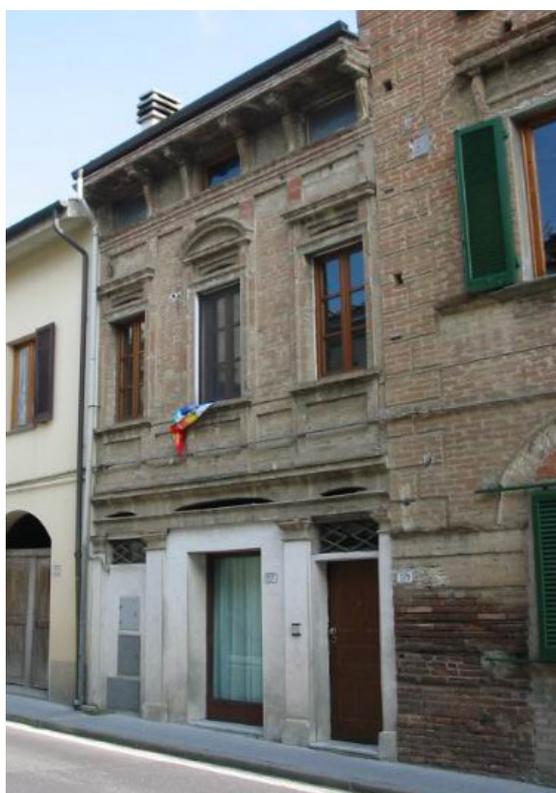
descrizione: Edificio in laterizio, non intonacato se non al piano terra dove recentemente sono state apportate modifiche. La facciata si caratterizza per la presenza di numerose cornici che si susseguono dal basso verso l'alto. Al primo piano tre finestre con architravi aggettanti, di cui il centrale con arco a sesto ribassato.

Contesto/relazioni – giardino sul retro

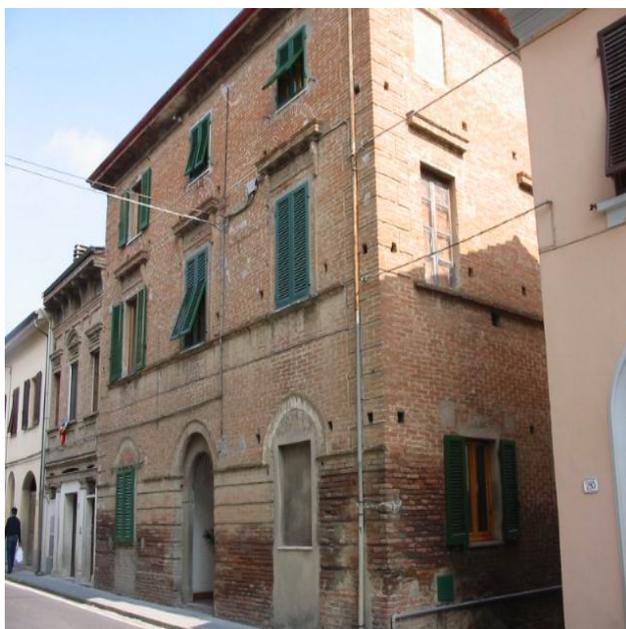
descrizione: palazzo in laterizio, privo di intonaco sui prospetti principali. Organizzato su tre livelli abitativi. Al piano terra si apre il portale principale con arco a tutto sesto mentre ai lati due finestre hanno sostituito aperture simili al portone centrale. Al piano superiore sono grandi finestre su davanzale continuo, caratterizzate da architravature in aggetto su mensole. Al secondo piano sono semplici finestre riquadrate.

Contesto/relazioni – Giardino interno

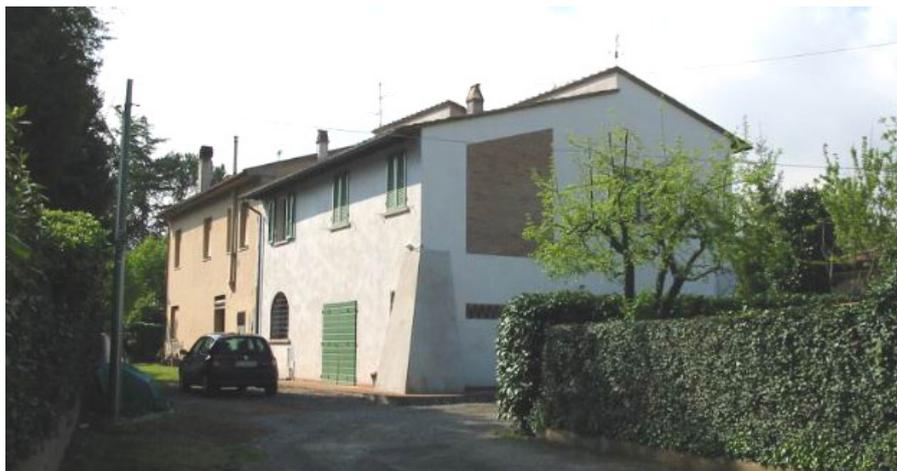
descrizione: cascinale recentemente restaurato di cui rimangono però i tratti essenziali dell'edilizia rurale del territorio.

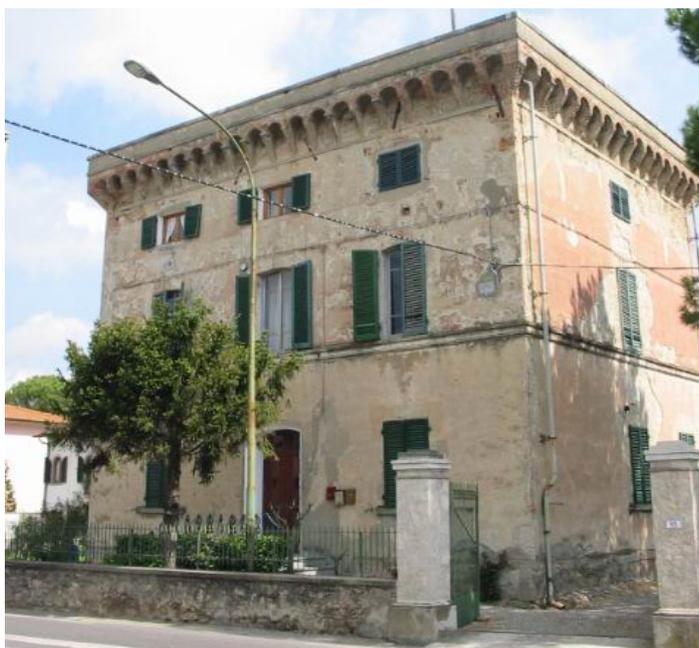
descrizione: palazzo residenziale organizzato su tre livelli. Al piano terra porta centrale di accesso sul prospetto principale (p.p.) e finestre ai lati oltre che sui prospetti secondari (p.s.). Al di sopra del marcapiano sagomato che corre lungo tutto il perimetro dell'edificio, al primo piano sono tre grandi finestre sul p.p. e solo una sui p.s. laterali. All'ultimo piano si aprono delle finestre di piccole dimensioni, quadrangolari. L'edificio, in parte privo di intonaco si caratterizza per una muratura mista pietra-laterizio e per una soluzione decorativo-strutturale dell'imposta del tetto che ricorda da vicino le torri di fortificazione cinque-seicentesche. Infatti al di sopra di una cornice sagomata si imposta una serie continua di achuetti ciechi in aggetto, edificati in laterizio.

Contesto/relazioni – ampio giardino circostante

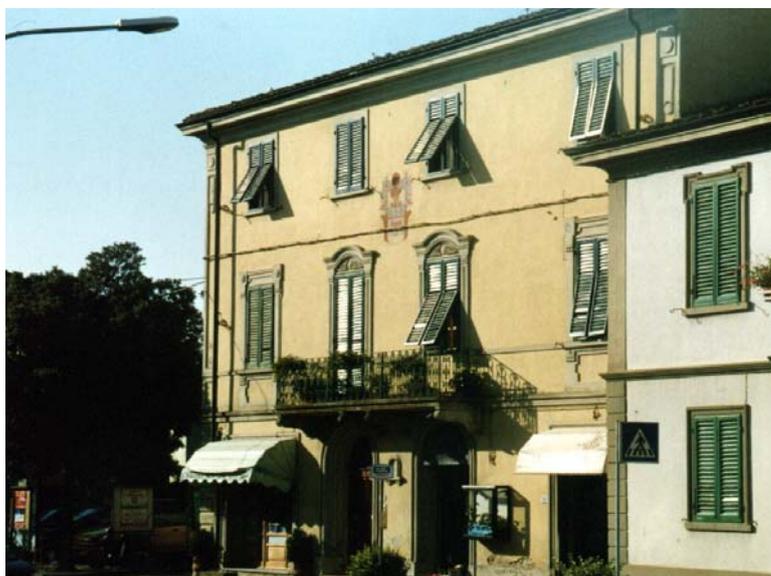
descrizione: edificio/palazzo residenziale organizzato su tre piani; al piano terra si aprono due portali distinti di accesso ai due appartamenti superiori; ai lati dei portali sono due esercizi commerciali con ampie vetrine quadrangolari; al primo piano ampio terrazzo su mensole sagomate con porta finestra e tre finestre definite da una cornice in rilievo, con finti pilastri e architrave dritto per le aperture laterali, invece con archetto a sesto ribassato centrale per le due aperture al centro della facciata.; quattro finestre semplicemente riquadrate in cornice regolare in rilievo si aprono al secondo ed ultimo piano del palazzo. A questo livello tra le due finestre centrali si nota un ampio stemma familiare dipinto policromo.

Contesto/relazioni – giardino interno

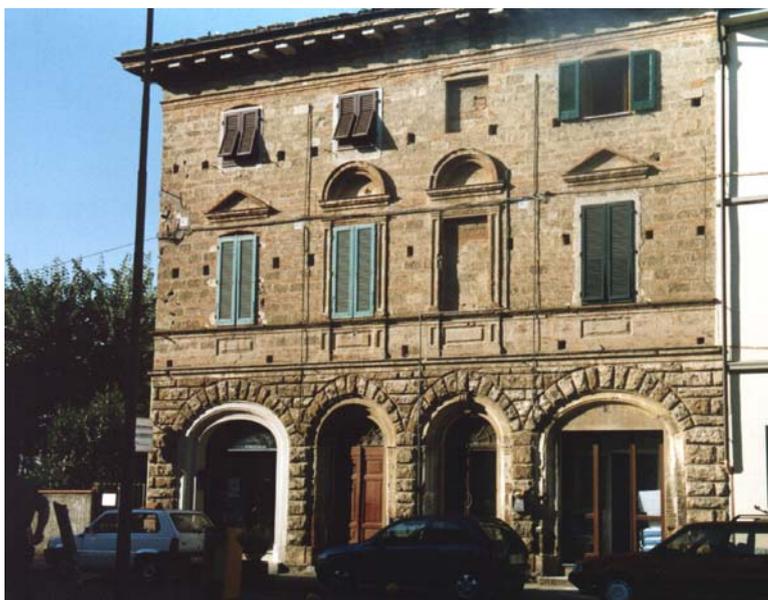
n.scheda – 31	n.particella/foglio catastale – 33, 189, 190/19 Imp. Tip. Funz. N.2; nessun vincolo 1089
località – Capannoli, via Volterrana, 104	edificio/corpo di fabbrica – corpo di fabbrica con annessi esercizi commerciali

descrizione: edificio/palazzo residenziale, organizzato su tre piani; al piano terra doppio portale e due ampie aperture di altrettanti fondi commerciali, definiti da archeggiature a sesto ribassato e da una superficie continua bugnata. L'edificio si caratterizza per la definizione delle aperture al primo piano che presentano degli architravi differenziati: a timpano per le finestre laterali e a lunetta cieca per le due finestre centrali che inoltre sono definite da una cornice in rilievo.

Conservazione/rischio – mediocre stato di conservazione

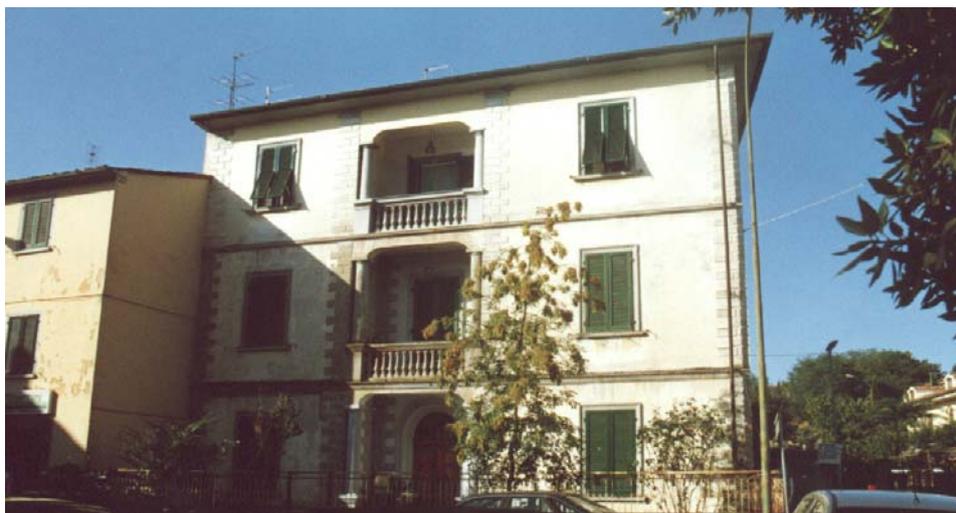
n.scheda – 32	n.particella catastale - -----
località – Piazza Tripoli	edificio/corpo di fabbrica – Corpo di fabbrica

descrizione: palazzo a tre piani caratterizzato dalla presenza di ampi terrazzi in facciata con colonne laterali. Le finestre ai piani sono riquadrate con semplici cornici sagomate.

Conservazione/rischio – mediocre stato di conservazione

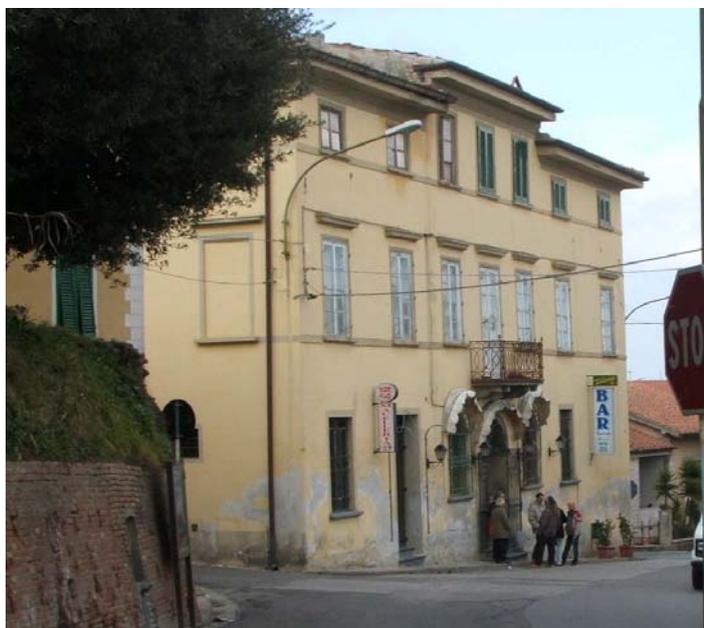
n.scheda – 1	n.particella/foglio catastale – 06/26 Imp. Tip. Funz. N.19; nessun vincolo della 1089
località – S. Pietro Belvedere, via Pinete, 1	edificio/corpo di fabbrica – complesso architettonico

descrizione: grande palazzo/villa residenziale organizzata su tre livelli. Al piano terra oltre all'accesso col portale principale, gli spazi un tempo adibiti a servizio (rimessa, cantine ecc) sono oggi occupati da esercizi commerciali. Ai piani superiori sono una serie di grandi finestre riquadrate con leggero davanzale in aggetto e architrave sagomato aggettante. I davanzali di entrambi i piani sono allineati ad una semplice cornice in rilievo. Al secondo e ultimo piano le finestre sono di minori dimensioni, quadrangolari con davanzale rilevato.

Conservazione/rischio – mediocre stato di conservazione

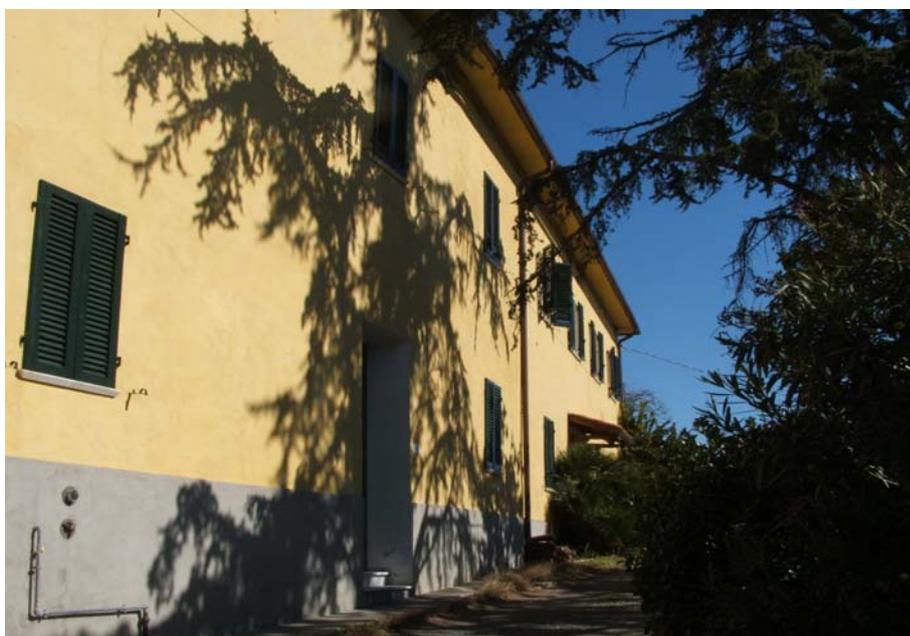
descrizione: grande complesso costituito da almeno due corpi di fabbrica che occupa il fronte meridionale del prospetto della chiesa. L'edificio non presenta caratteristiche costruttive particolari, essendo stato con tutta probabilità oggetto di pesanti modifiche. L'edificio però si integra nel complesso urbanistico dell'area del castello, andando ad occupare porzioni di spazio presumibilmente già occupate in epoca moderna.

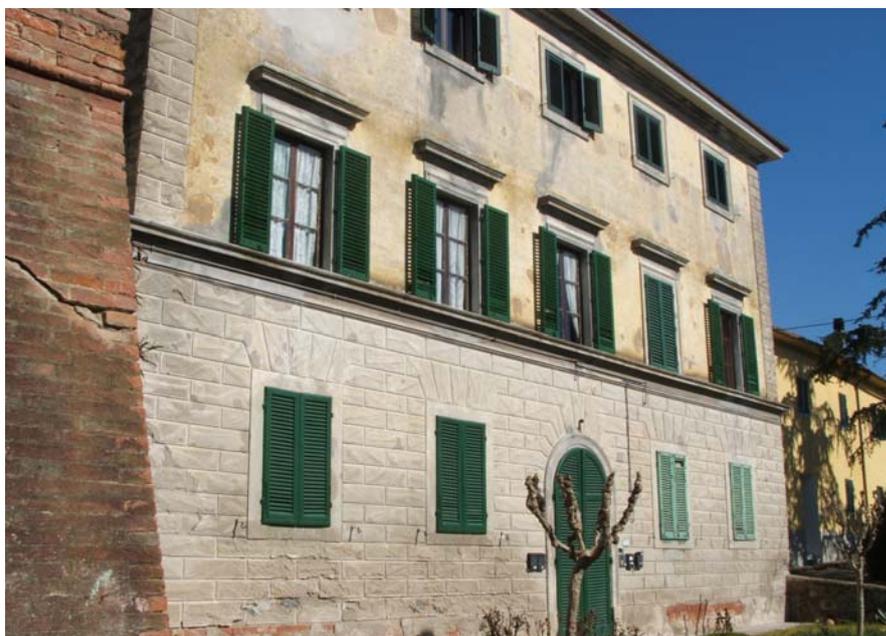
descrizione: edificio residenziale organizzato su tre livelli abitativi. Il prospetto del piano terra è caratterizzato da una resa a bugnatura non in bozze ma in malta cementizia. La stessa resa risulta sui cantonali dei due prospetti a vista dei piani superiori, al di sopra di una cornice marcapiano sagomata. Le aperture sono composte da un portale centrale con archeggiatura a tutto sesto e semplici finestre riquadrate al piano terra. Al primo piano le sei finestre presenti sono caratterizzate da un architrave sagomato e in aggetto. Al terzo e ultimo piano sono delle piccole finestre quadrangolari con riquadro. L'edificio, con giardino antistante e cortile interno si lega sul lato nord ad un edificio che si affaccia sulla strada laterale e sulla piazza della chiesa.

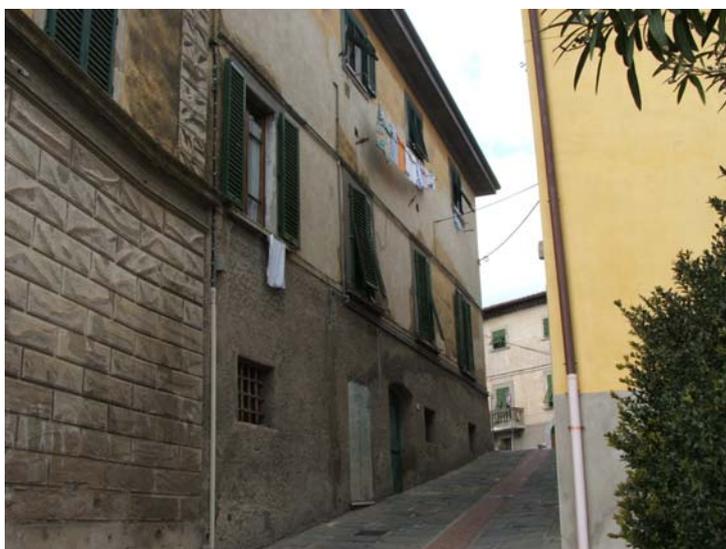
n.scheda – 4	n.particella/foglio catastale – 44/26 Imp. Tip. Funz. N. 2; nessun vincolo 1089
località –	edificio/corpo di fabbrica – edificio, complesso architettonico con corpo adiacente n. 3

descrizione: edificio su tre livelli, di cui uno risulta in parte seminterrato verso la piazza Belvedere. L'accesso agli spazi interni si trova nel cortile, al quale si accede dalla piazza. L'edificio presenta al primo piano delle ampie finestre riquadrate con cornice che si unisce ai davanzali leggermente in aggetto, mentre al secondo piano le finestre sono quadrate e ancora riquadrate.

Conservazione/rischio – mediocre stato di conservazione esterna

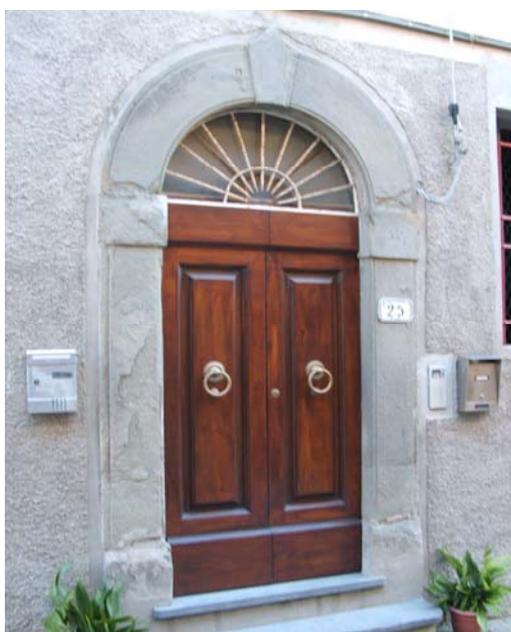
n.scheda – 5	n.particella/foglio catastale – 30/26 Imp. Tip. Funz. N.2 Nessun vincolo
località – S. Pietro, via del castello, 25	edificio/corpo di fabbrica – complesso costituito da più corpi di fabbrica riuniti in un unico palazzo

descrizione: la caratteristica del palazzo è data dal portale con cornice sagomata e chiave rilevata con data al 1815. L'edificio è organizzato su tre livelli, al piano terra spazi di servizio e ai piani superiori le abitazioni, con apertura con grandi finestre riquadrate.

Contesto/relazioni – edificio posizionato entro lo spazio dell'antico castello

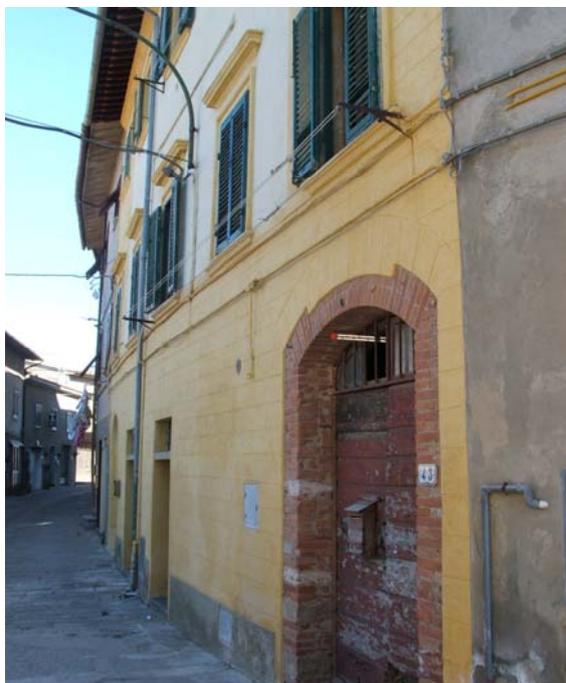
descrizione: Palazzo organizzato su tre livelli. Al piano terra sono il portale di accesso principale per i piani successivi e due portalini con rostra rettangolare per l'accesso a vani di servizio. Un ampio arco a sesto ribassato costituiva in origine l'entrata alla cantina/magazzino. La recente intonacatura ha coperto le tracce di eventuali interventi su corpi precedenti alla omogeneizzazione della facciata, che in foto precedenti sembrano essere documentati attraverso alcune aperture tamponate sul prospetto al piano terra. Le aperture al primo piano sono costituite da ampie finestre con riquadratura sagomata e architrave in aggetto; al secondo piano sono invece finestre di minori dimensioni semplicemente riquadrate.

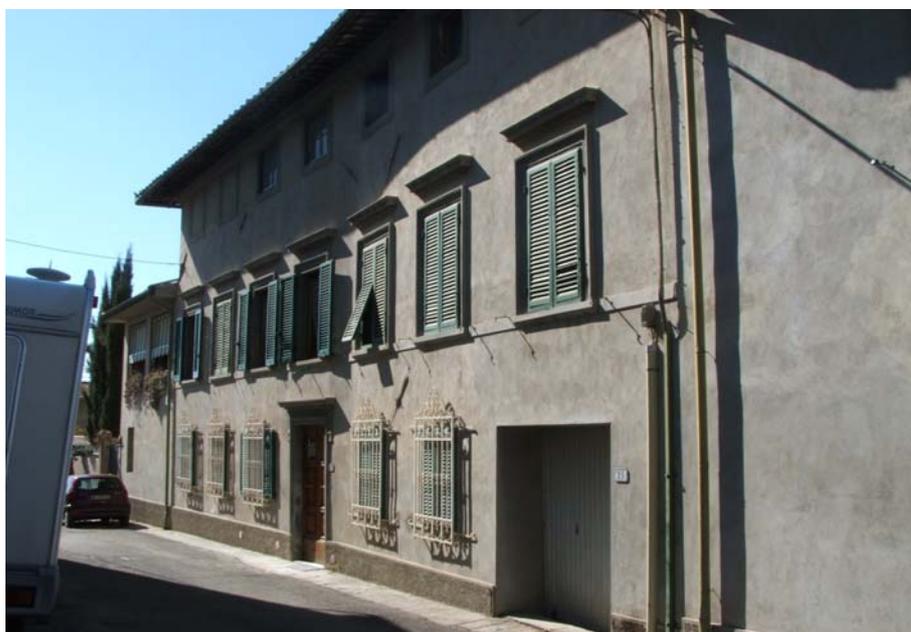
descrizione: edificio recentemente intonacato. Il palazzo, pur negli interventi recenti non ha perduto le linee originali che gli derivano dalla particolarità delle aperture in facciata. Edificio organizzato su tre livelli abitativi. Al piano terra sono il portale d'accesso, con architrave in aggetto e cinque semplici finestre rettangolari. Al primo piano, sottolineate da un marcapiano semplice sono sette ampie finestre con riquadro sagomato e architrave in aggetto. Al secondo piano semplici finestrelle quadrangolari solo riquadrate. In facciata si trova l'accesso al garage.

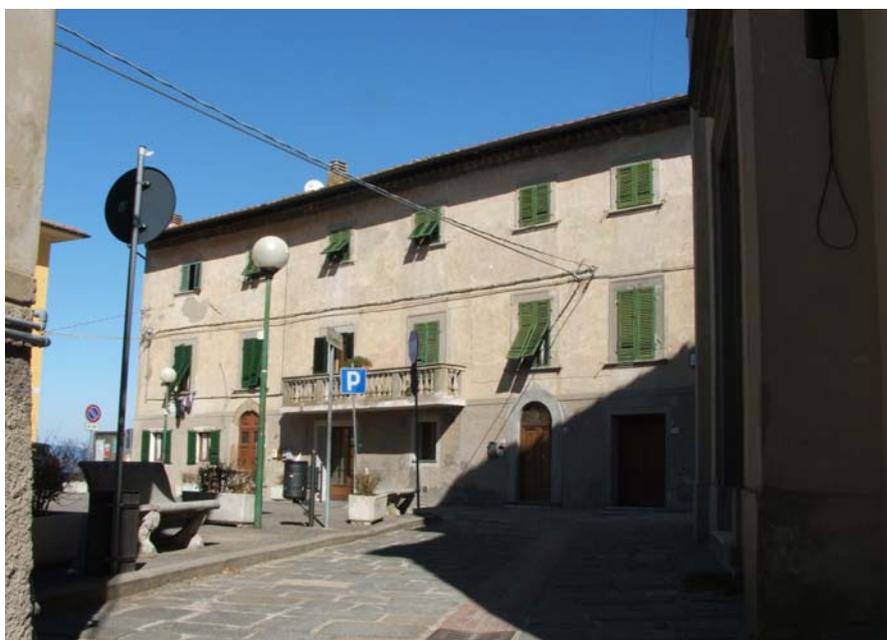
descrizione: Palazzo organizzato su tre livelli. Al primo piano sono due portali di accesso ai piani superiori, con riquadratura interna a tutto sesto; inoltre una serie di aperture sono relative a fondi e vani di servizio. I piani superiori sono determinati da semplici marcapiani che sottolineano le aperture e distinguono la differenza negli intonaci con il piano terra. Al primo piano sono presenti in facciata sei aperture, di cui due a porta che aprono sul terrazzo a colonnine sagomato; tutte le finestre sono riquadrate con sagomatura e davanzale leggermente in aggetto. I tipi si ripetono al secondo piano ma in relazione a finestre di minori dimensioni.

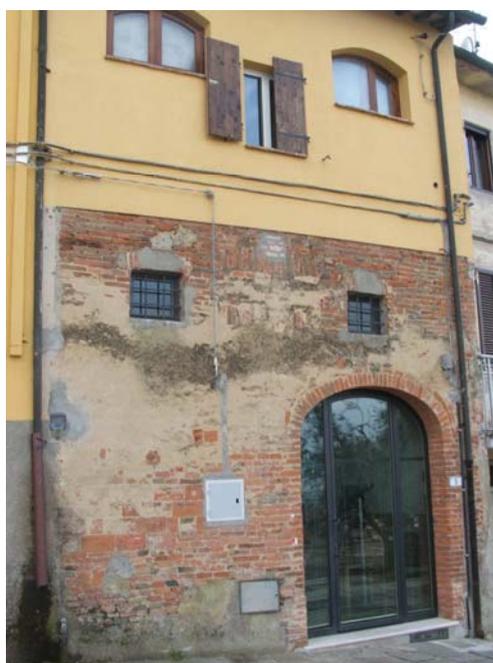
descrizione: edificio in relazione con il palazzo adiacente n. 10. Al piano terra ampio arco a sesto ribassato per l'accesso in origine ad una cantina o rimessa, ed oggi ad un esercizio. Due finestrelle quadrangolari sono al di sopra dell'archeggiatura. Il piano superiore risulta restaurato anche in facciata, con intonaco coprente e finestre con infissi nuovi.

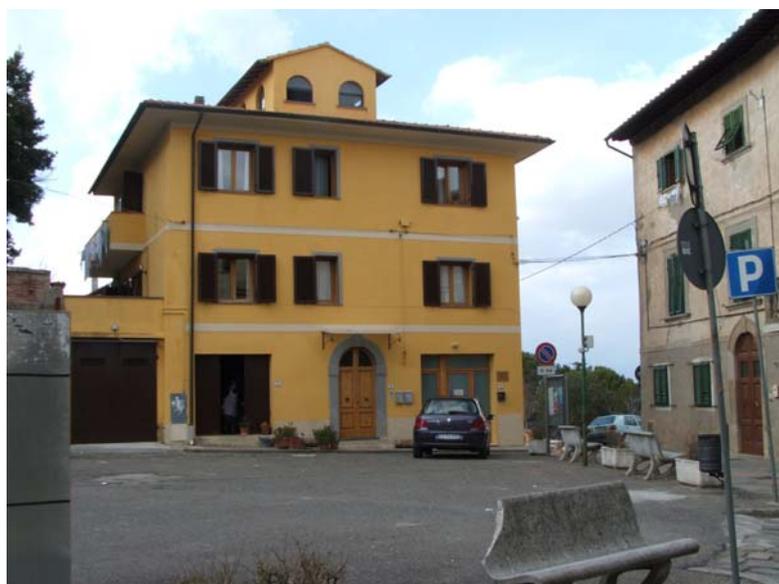
descrizione: edificio organizzato su tre livelli. Al piano terra è il portale principale caratterizzato da una cornice con chiave in rilievo, mentre ai lati si aprono fondi di servizio che in origine dovevano avere la stessa funzione di rimessa o cantina. Ai due piani superiori sono finestre quadrangolari senza nessuna particolarità. Sul tetto è una torretta. L'edificio, recentemente restaurato, ha subito molti interventi anche di aggiunta, come i terrazzi sul lato sud.

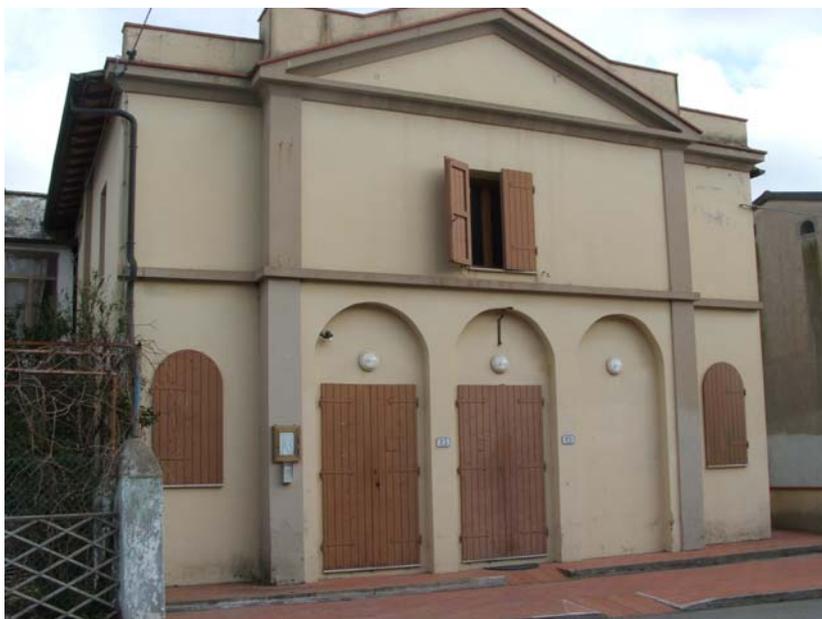
descrizione: edificio neoclassicggiante nelle forme esteriori, con facciata caratterizzata da finte archeggiature al piano terra e timpano a definire il tetto.

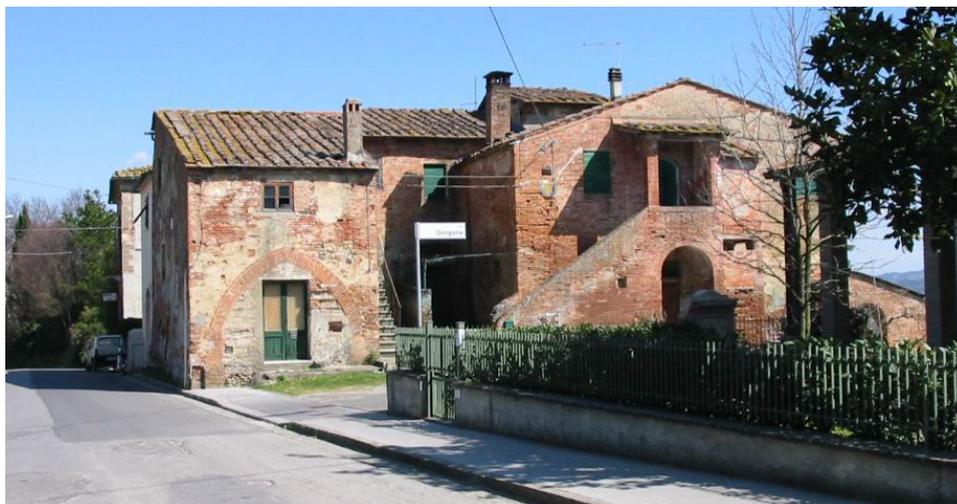
descrizione: edificio rurale di importanza storica. Complesso architettonico composto da più corpi di fabbrica e unità abitative originali. L'edificio si caratterizza per la scalinata di accesso al primo piano della porzione destra del fabbricato, con la tipica tettoia su pilastri in laterizio, e per l'ampio arco ogivale che in origine doveva rappresentare l'ingresso ad un ampio vano di servizio (rimessa o stalla). Anche le aperture al piano superiore sono caratteristicamente piuttosto piccole e quadrangolari.

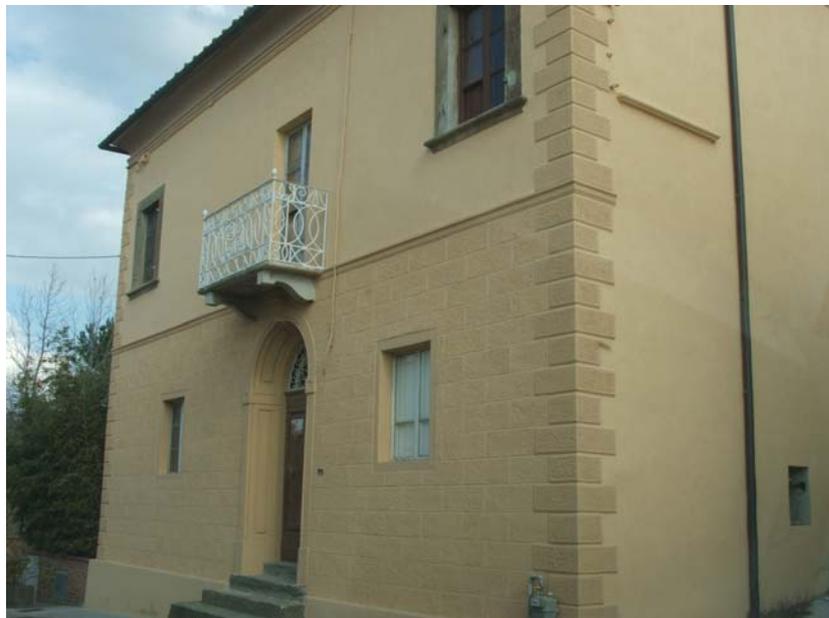
descrizione: edificio residenziale recentemente restaurato, sede di associazioni. La facciata, regolare è spartita da un marcapiano che delimita il trattamento della superficie che nella porzione inferiore e a simil conci e in quella superiore ad intonaco liscio. I cantonali sono caratterizzati una resa a conci/bozze. Il portale principale ha una cornice sagomata ed arco a tutto sesto con rostra in metallo; ai lati due finestrelle semplici. Al piano superiore in asse col portone è un terrazzo con mensole modanate e portafinestra semplice, mentre ai lati sono due finestre grandi con riquadratura in arenaria. Sui lati si aprono serie di finestre con davanzale rilevato.

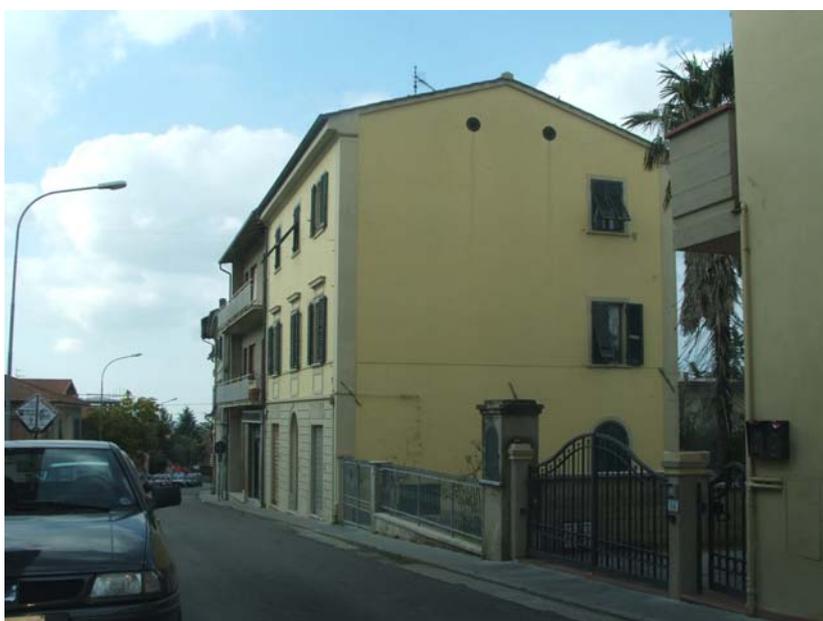
descrizione: edificio organizzato su tre livelli sovrapposti. Al piano terra oltre al portale principale con archeggiatura sagomata a tutto sesto, si aprono due fondi/garages. Il prospetto esterno è caratterizzato al piano terra da una resa a bozze rettangolari che coprono la superficie fino al marcapiano che determina l'inizio del primo piano. Al piano superiore sono grandi finestre con leggero riquadro e architrave in aggetto; al secondo e ultimo piano sono invece finestre quadrangolari con evidente davanzale. I cantonali principali del palazzo sono rilevati ma lisci.

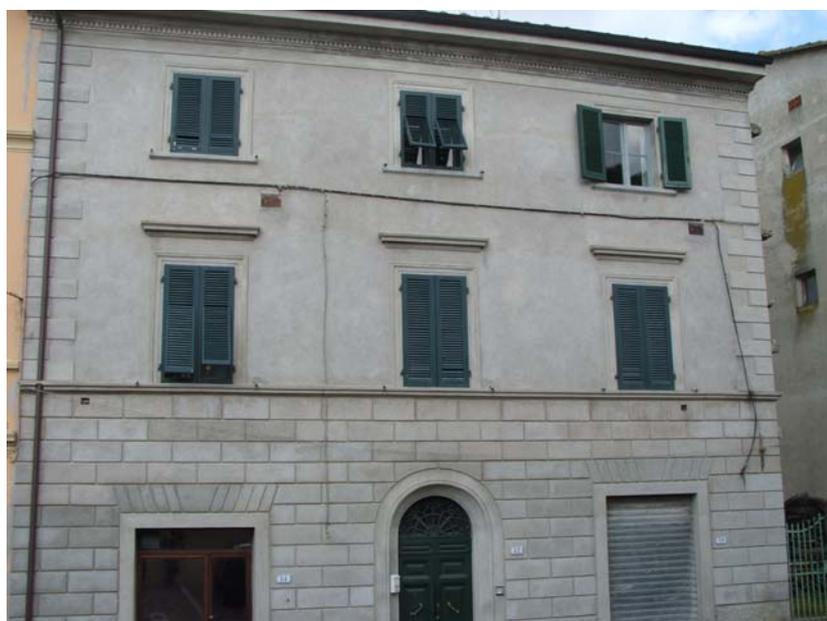
descrizione: edificio organizzato su tre livelli sovrapposti. Al piano terra oltre al portale principale con archeggiatura sagomata a tutto sesto, si aprono due fondi/garages. Il prospetto esterno è caratterizzato al piano terra da una resa a bozze rettangolari che coprono la superficie fino al marcapiano che determina l'inizio del primo piano. Al piano superiore sono grandi finestre con leggero riquadro e architrave in aggetto; al secondo e ultimo piano sono invece finestre quadrangolari con evidente davanzale. La resa a conci (bozze) determina anche i cantonali principali del palazzo.

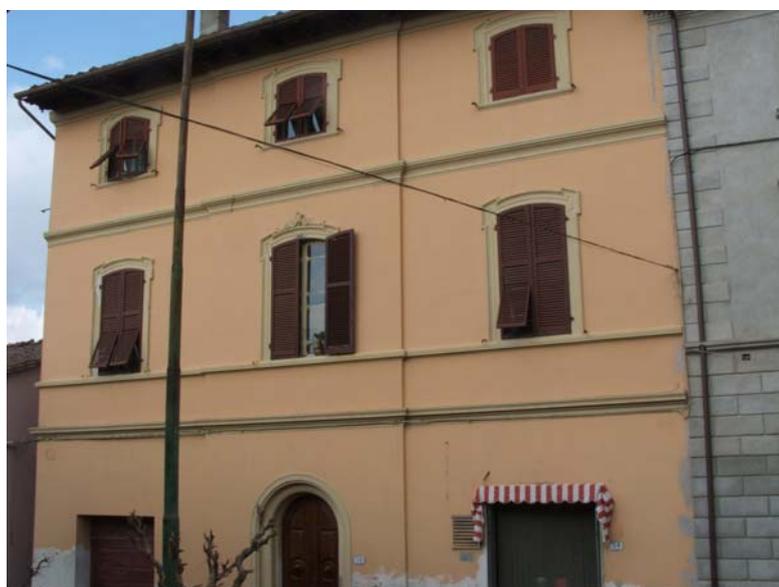
descrizione: edificio organizzato su tre livelli. Al piano terra è il portale principale con cornice sagomata a tutto sesto e due fondi/garages ai lati dello stesso portale. Ai piani superiori marcapiani sagomati determinano il cambio di livello, mentre una ulteriore cornice sagomata si estende in orizzontale tra il portale e il primo marcapiano. Le finestre ai piani sono caratterizzate da riquadri sagomati, mentre la finestra centrale si distingue per una decorazione di tipo antropomorfo sul culmine della sagomatura.

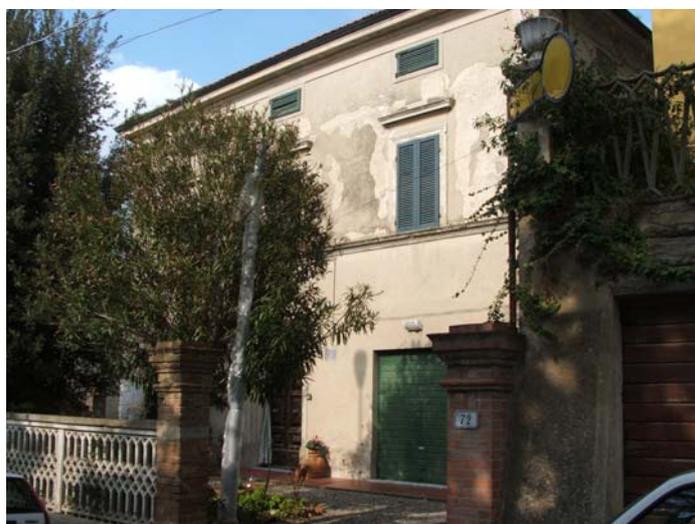
descrizione: ampia villa residenziale, organizzata su due livelli oltre alla mansarda/sottotetto. Il portale principale al piano terra introduce al livello superiore, mentre al piano terra sono garage e spazi di servizio. Al primo piano le finestre, rimarcate da una cornice che corre allineata ai davanzali, sono riquadrate da leggera cornice e architrave aggettante. La mansarda ha delle finestrelle rettangolari.

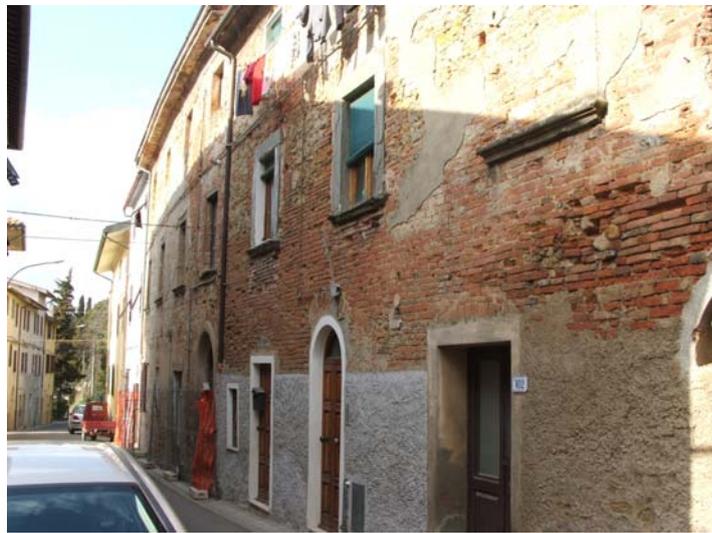
descrizione: edificio unito agli adiacenti a formare un ampio complesso architettonico lungo la strada principale. L'edificio è segnalato per le caratteristiche finestre al primo piano riquadrate in arenaria con davanzale sagomato e in aggetto dello stesso materiale. L'edificio organizzato su tre livelli risulta attualmente in buona parte privo di intonaco perché staccatosi dal prospetto di facciata.

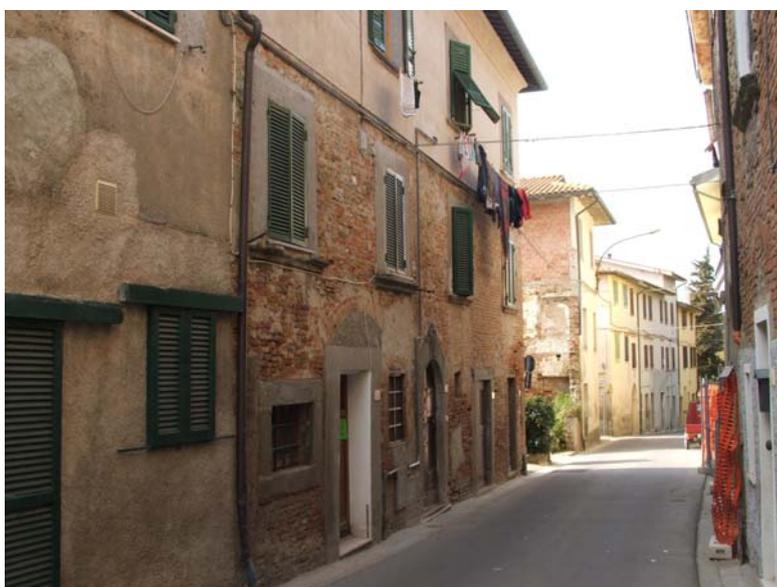
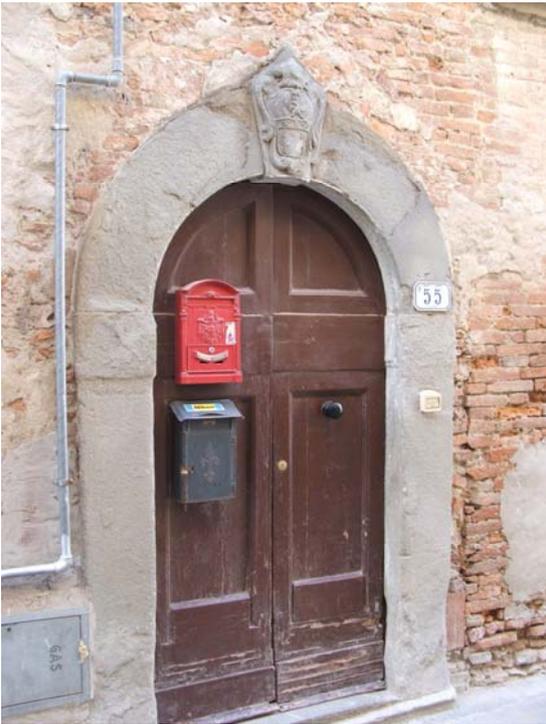
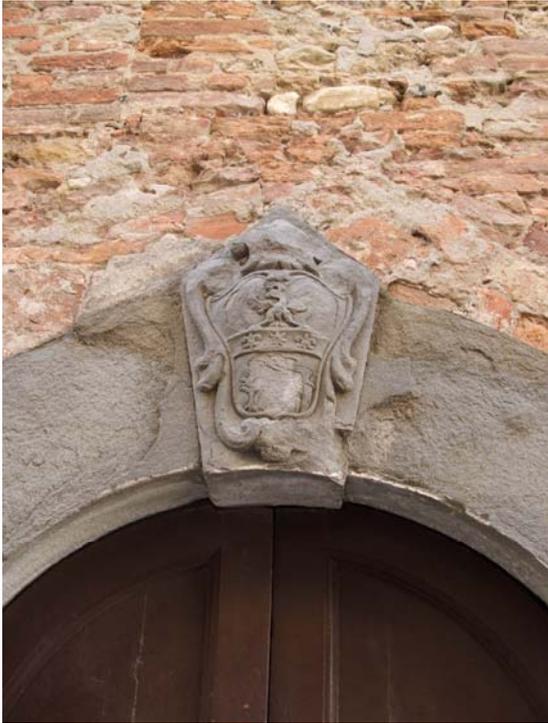
Ulteriori foto scheda n. 19

descrizione: edificio organizzato su tre livelli; I primi due piani conservano almeno esteriormente l'aspetto originale, pur nella mancanza dell'intonaco; il secondo piano è completamente rimaneggiato. Al piano terra il portale d'accesso si caratterizza per la presenza di una cornice in arenaria con chiave centrale arricchita da uno stemma familiare; le finestre laterali sono anch'esse riquadrate in arenaria e di forma rettangolare. Le finestre del primo piano, di grandi dimensioni sono riquadrate in arenaria e con davanzale sagomato in aggetto.

Conservazione/rischio – pessimo stato di conservazione

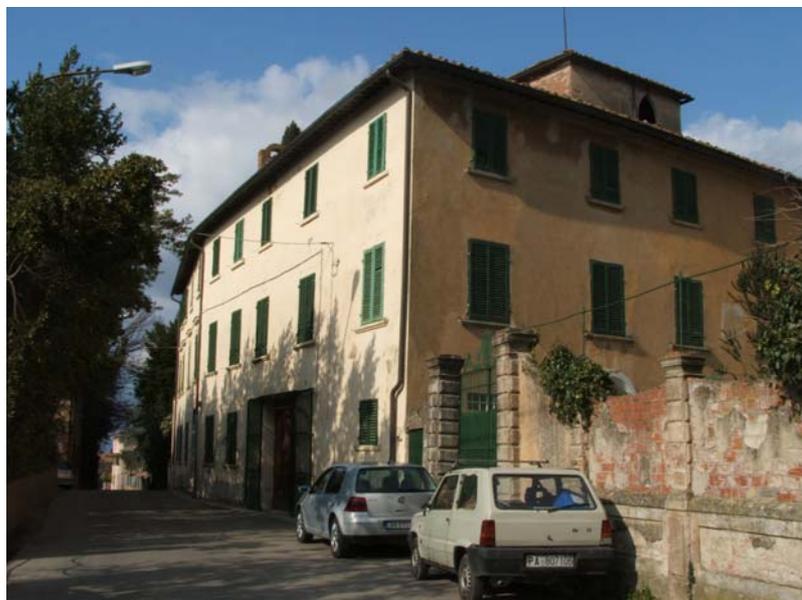
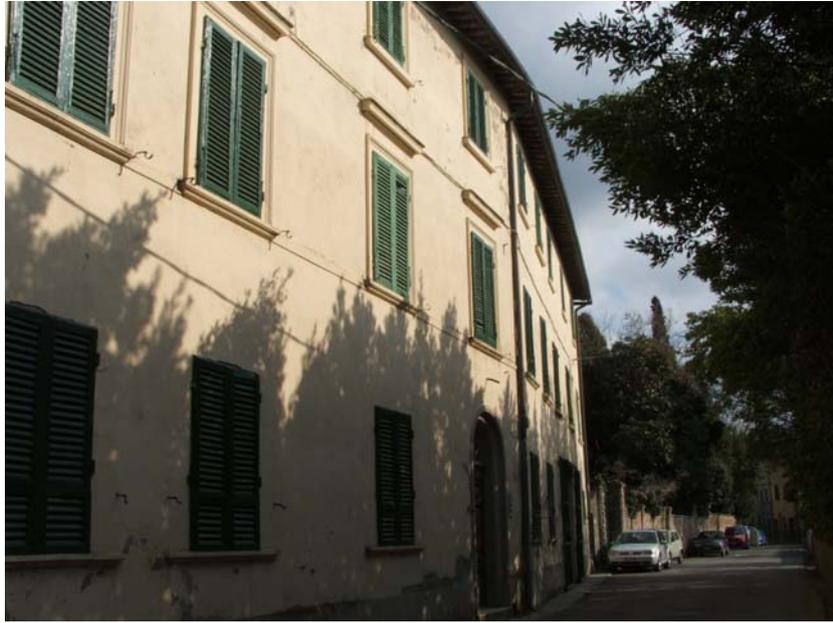
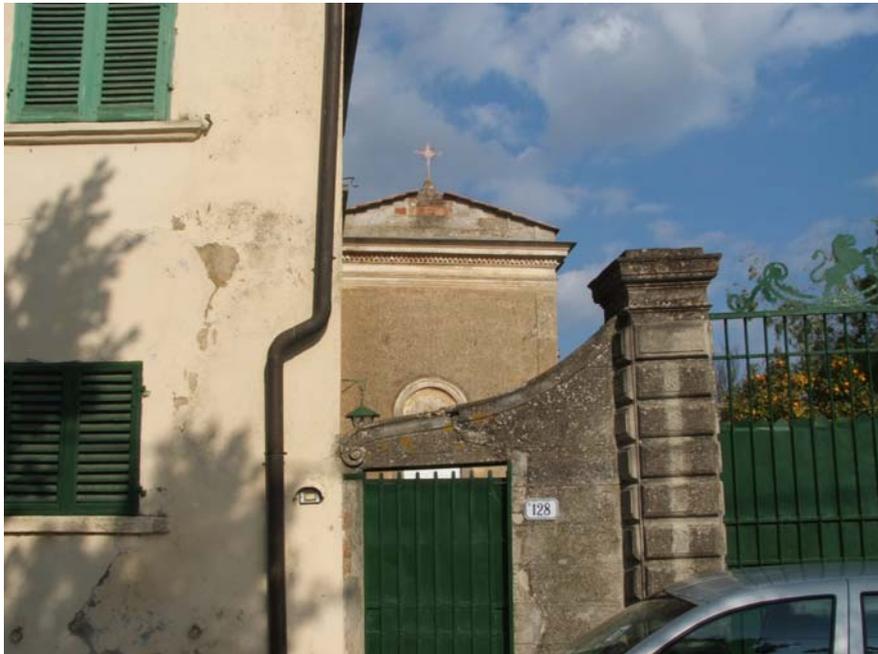
n.scheda – 20	n.particella/foglio catastale – 315, 314, 167, 168, 316, 341/23 Imp. Tip. Funz. N.5; vincolo 1089
località – S. Pietro Belvedere, via delle pinete, 126-134	Edificio/corpo di fabbrica – complesso architettonico

descrizione: palazzo/villa residenziale organizzata su tre piani spartiti da semplici aperture prive di riquadratura e con davanzale leggermente aggettante; la cappella privata a navata unica ha la facciata con solo portale centrale definito con architrave in aggetto e lunetta sovrastante. Cornice sagomata definisce il sottotetto. Torre/piccionaia sopra il tetto.

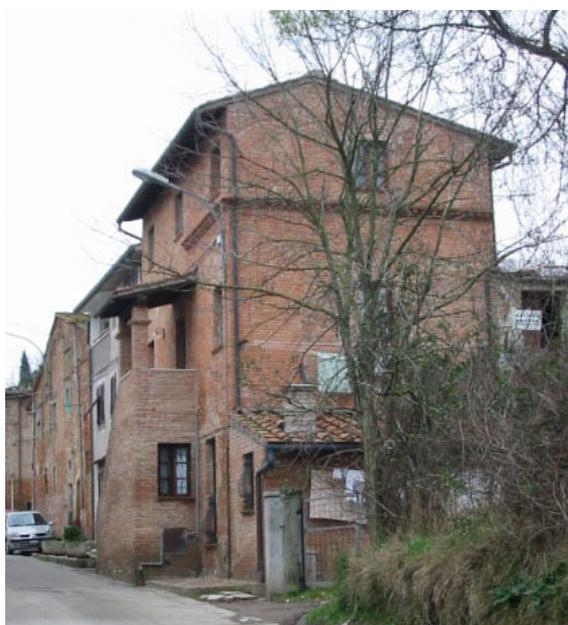
n.scheda – 21	n.particella/foglio catastale - -----
località – S. Pietro – Capavoli, via delle pinete	Imp. Tip. Funz. N. 1; nessun vincolo 1089 edificio/corpo di fabbrica – edificio ed unità abitativa

descrizione: edificio di tipo rurale, costruito interamente in laterizio, con la tipica scalinata esterna in appoggio al prospetto principale e tettoia su pilastri. Edificio che si sviluppa su tre livelli. Al piano terra sono gli spazi di servizio e ai superiori quelli abitativi.

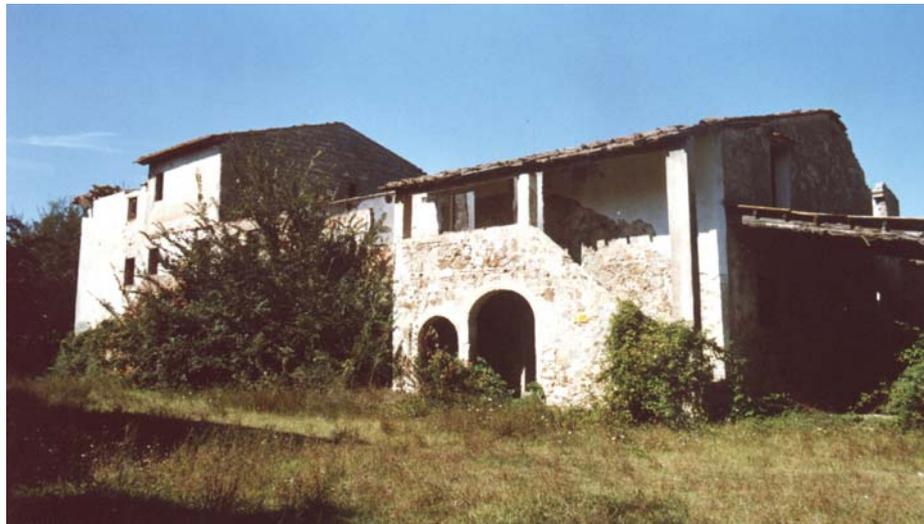
descrizione: edificio rurale con doppia scalinata contrapposta caratterizzata dalla presenza di colonnato a copertura della scala; sotto la scalinate sono gli accessi alle cantine e/o stalle; al primo piano spazio abitativo; il corpo di fabbrica di sinistra si sviluppo su un piano ulteriore per circa la metà dello planimetria dell'edificio.

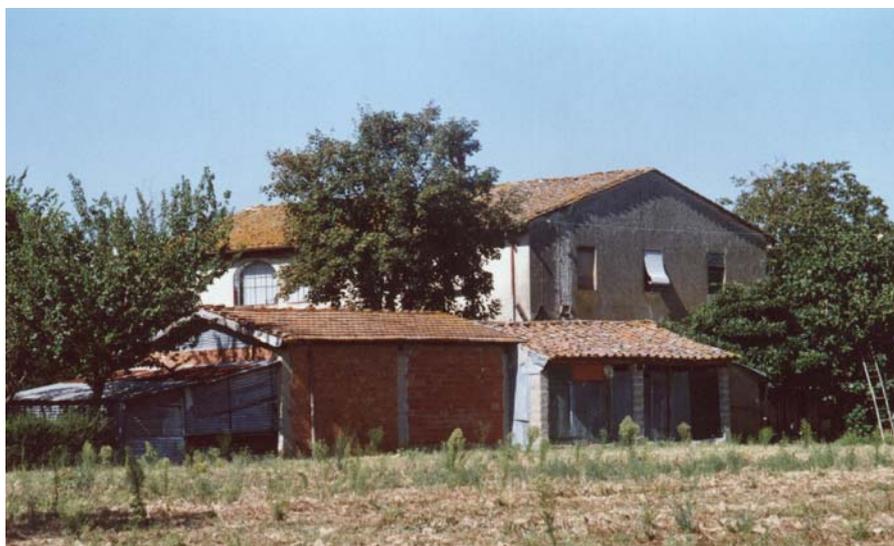
descrizione: edificio che si sviluppa su due piani; al piano terra sono organizzate le cantine e/o stalle con accessi di tipo rettangolare con rostra quadrangolare superiore; l'accesso al piano superiore è dato con scale interne e portale aperto ad arco a tutto sesto; al primo piano in origine si aprivano ampie finestre ad arco ribassato a formare una specie di loggiato intero, che sono state ripristinate.

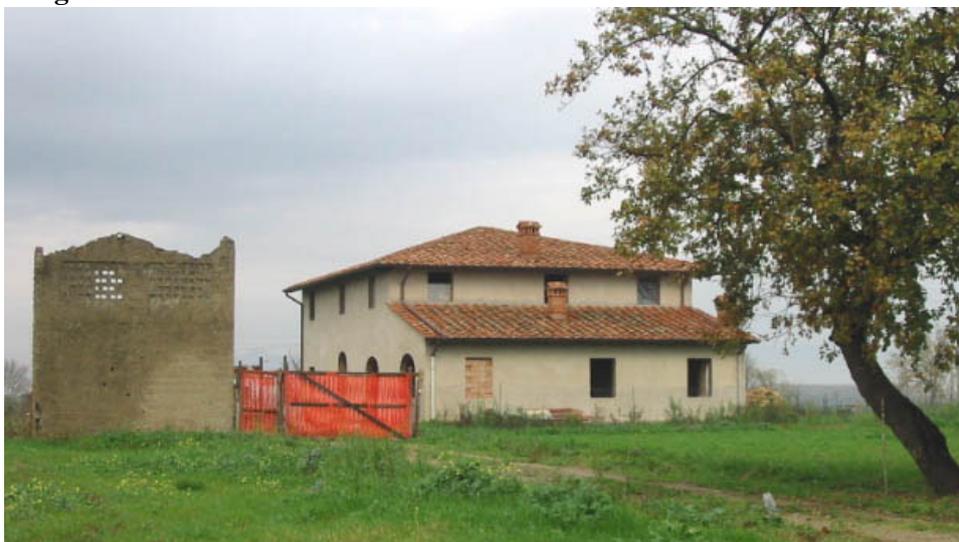
descrizione: ampio casolare a pianta quadrangolare, organizzato su due livelli con annesso in appoggio sul lato sud dell'edificio. La proprietà è stata recentemente restaurata, mantenendo comunque in buona parte l'aspetto esterno originale. Ampii archi al piano terra indicano la presenza degli originali spazi di servizio (stalle, cantine) attualmente trasformati in unità abitativa.

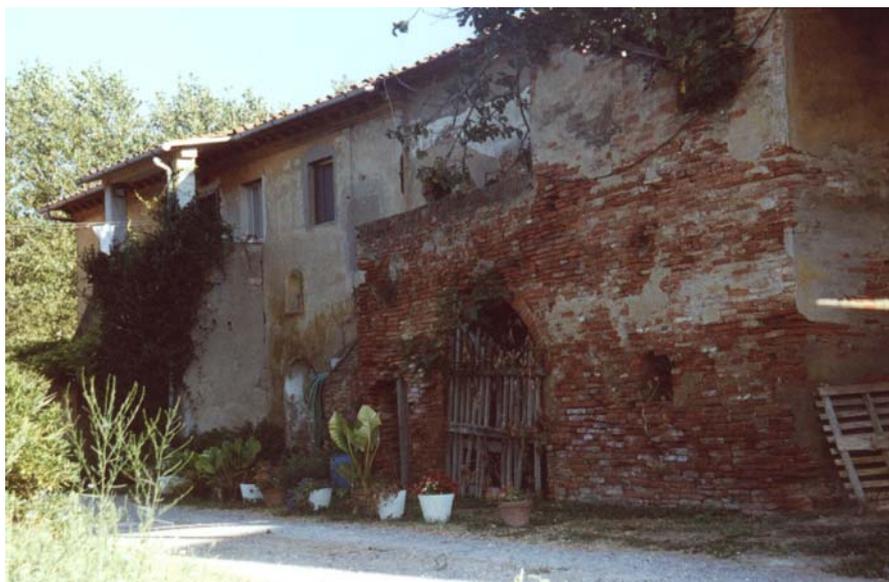
descrizione: ampio casolare costituito da due unità abitative corrispondenti a due corpi di fabbrica adiacenti, entrambi con accesso al primo piano con scalinata in appoggio alla facciata, con tettoia. Al piano terra, con accesso sotto la scala, vi sono i locali di servizio, mentre un ampio fabbricato (rimessa, fienile) si appoggia al lato sud della proprietà

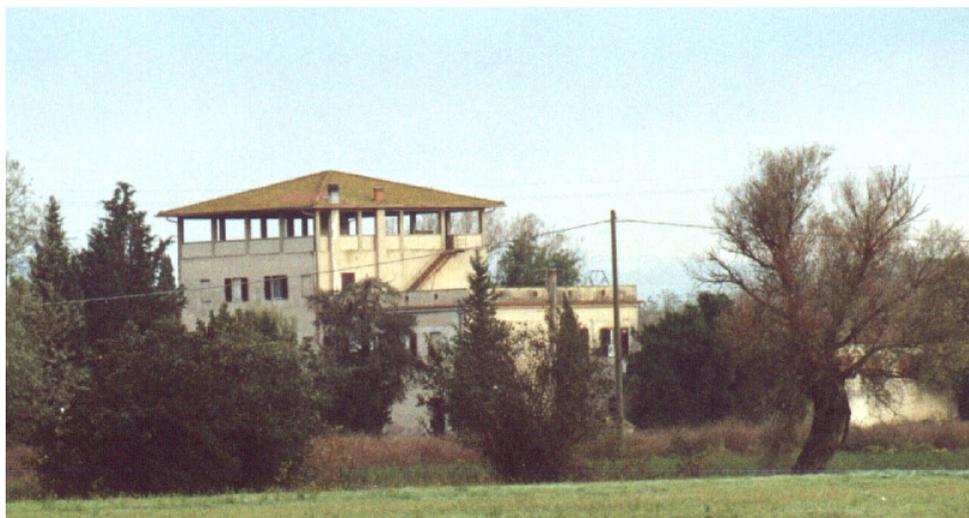
descrizione: grande complesso residenziale, costituito da due edifici principali e vari annessi secondari. Il complesso, organizzato su due e tre livelli abitativi si caratterizza per la presenza di una grande terrazza sottotetto.

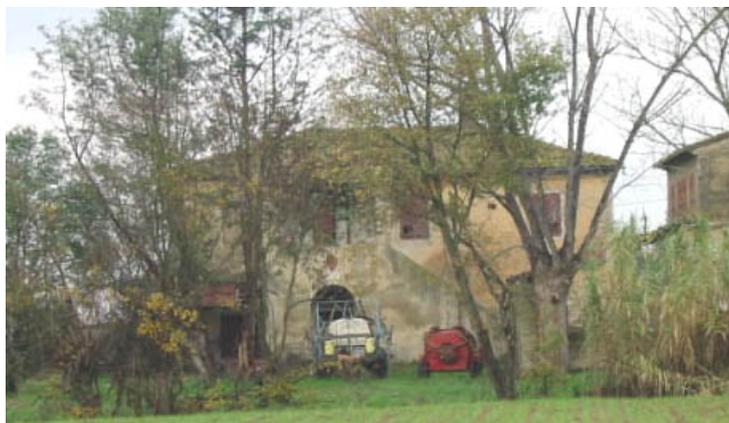
descrizione: edificio organizzato su due piani con aperture al piano terra e al piano superiore senza nessuna definizione particolare. Scalinata di accesso al piano superiore con tettoia colonnata.

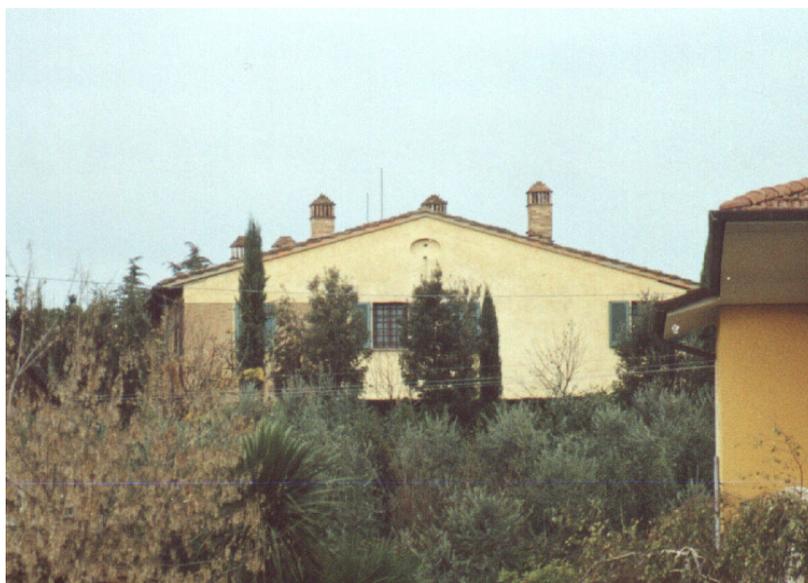
descrizione: grande complesso architettonico di tipo rurale costituito da più unità abitative, completamente ristrutturato. Organizzato su due livelli, in origine i vani al piano terra avevano funzione di servizio (cantine) mentre con la ristrutturazione lo spazio interno all'edificio è stato completamente modificato.
