Comune di Capannoli

**QUADRO CONOSCITIVO
E PIANO STRUTTURALE**

**SCHEDE STORICO-ARCHEOLOGICHE DEL
TERRITORIO DI CAPANNOLI
ALLEGATE ALLA CARTA ST C 1 ed ST C3**

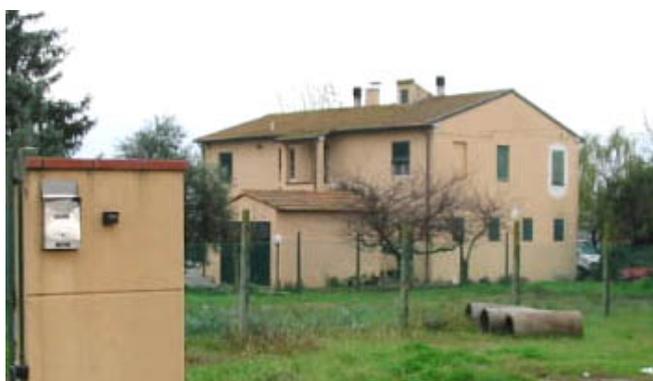
descrizione: edificio di tipo rurale, recentemente restaurato che ha mantenuto la volumetria e le caratteristiche dell'edificio rurale originale, con la scala di accesso al primo piano, in appoggio alla facciata e con la copertura tenuta da due pilastri quadrangolari. Le aperture sono state leggermente modificate. Il piano terra, in origine adibito ad annessi di servizio è oggi utilizzato come spazio abitativo.

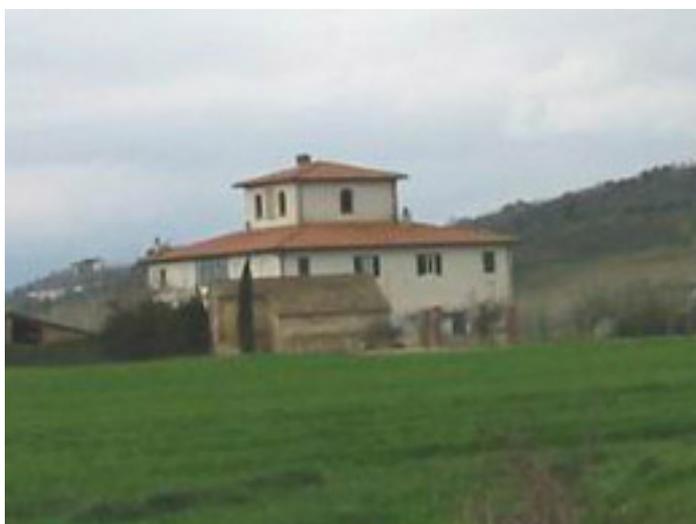
descrizione: ampia villa fattoria, a pianta quadrata, caratterizzata torretta centrale. L'edificio si organizza principalmente su due livelli, oltre il piano secondo corrispondente alla porzione in elevato al centro del tetto. Al primo piano ancora oggi gli ambienti hanno mantenuto la funzione originale di rimessa e di cantina, con accesso da ampi archeggiature a tutto sesto. Al primo piano si estendono gli spazi abitativi da cui si accede dal portale centrale al piano terra, attraverso scalinata interna.

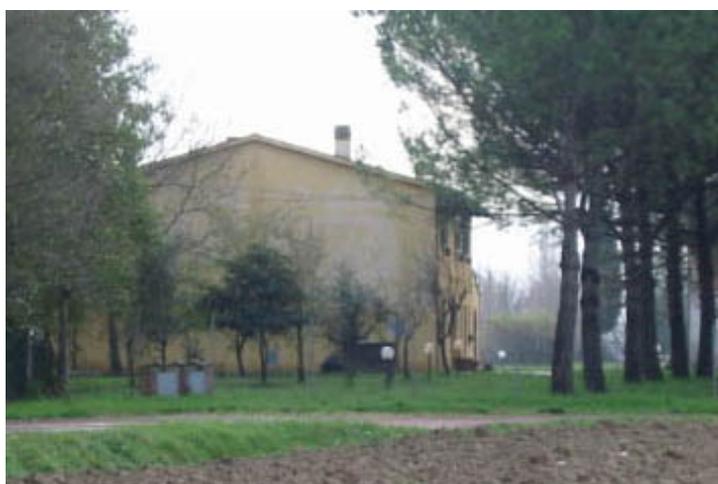
descrizione: edificio di impianto rurale, recentemente restaurato. Organizzato su due livelli, in origine doveva mantenere i vani di servizio al piano terra e quelli abitativi al primo piano.

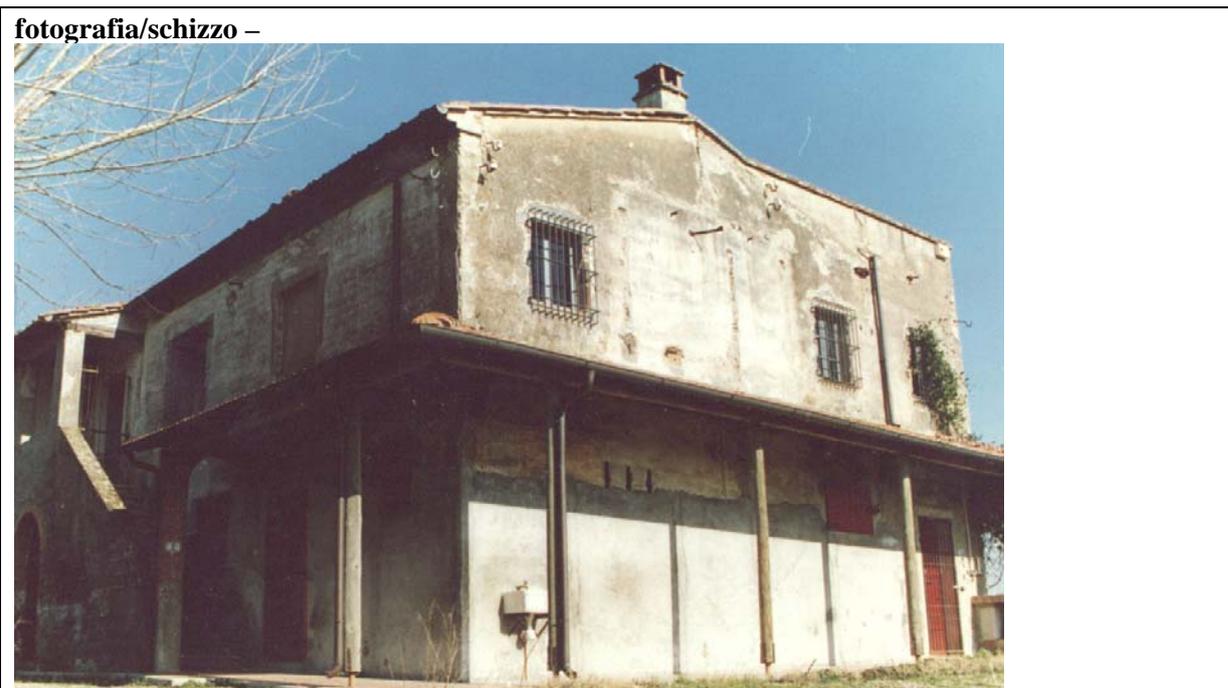
descrizione: edificio rurale caratterizzato dalla classica scalinata con tettoia per l'accesso al piano abitativo della struttura. Al piano terra sono gli accessi per i vani di servizio (cantine). La porzione destra del complesso è di recente edificazione.

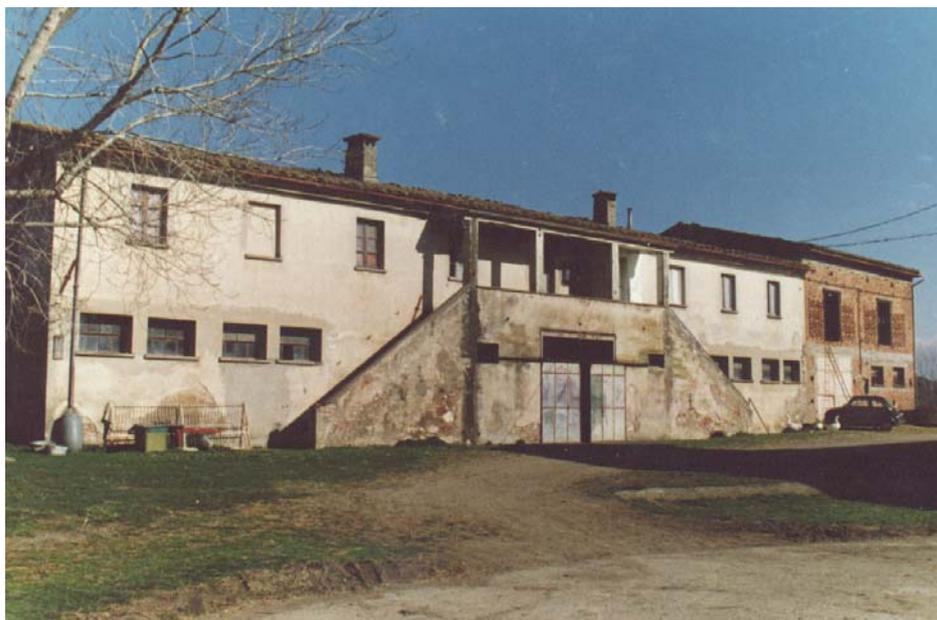
descrizione: ampio complesso rurale costituito dalla casa padronale, caratterizzata da una doppia scalinata di accesso al primo piano con loggiato a pilastri e vani di servizio al piano terra, e da due ampi edifici di servizio (rimessa, stalla, granaio che delimitano lo spazio dell'aia antistante la struttura principale.

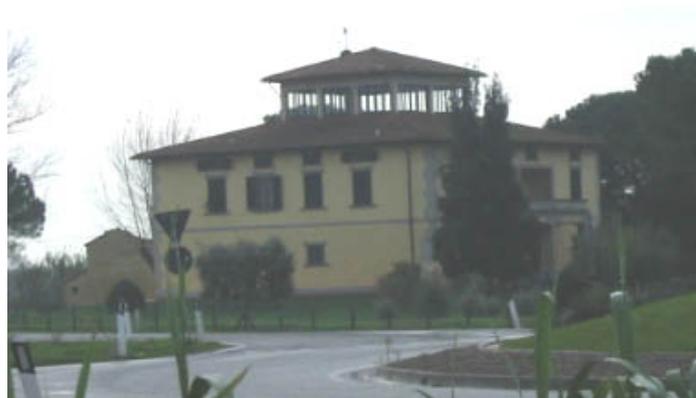
descrizione: ampia villa residenziale organizzata su due piani con caratteristico lucernario sul tetto. L'edificio possiede tutte le caratteristiche della villa residenziale, con accesso monumentale con loggiato e terrazzo soprastante; finestre riquadrate, con davanzale aggettante.

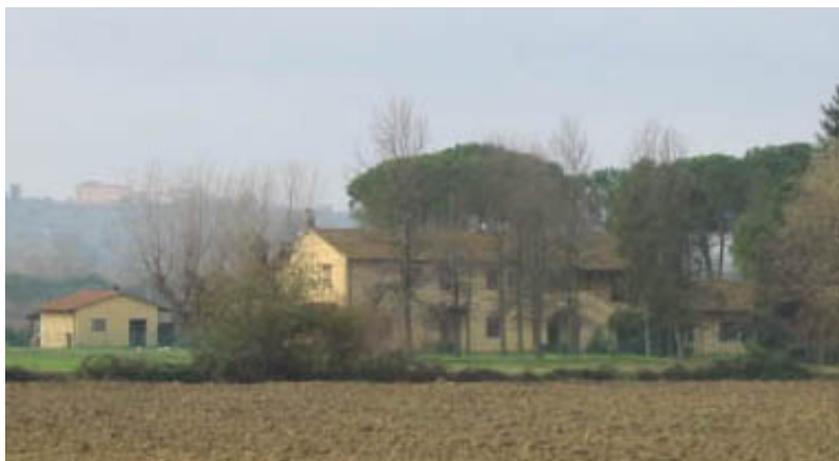
descrizione: Edificio organizzato su due livelli, con annessi. Al piano terra, originariamente adibito a funzioni di servizio (cantine, magazzini), si aprono aperture distinte (portali e finestre) di forma semplice, prive di riquadratura; al primo piano l'accesso è determinato da una scalinata in appoggio al prospetto principale, con caratteristica tettoia a pilastri.

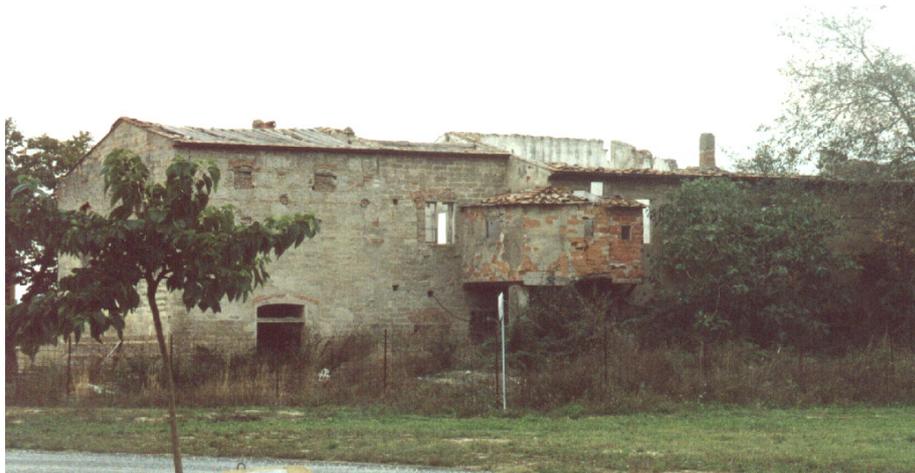
descrizione: grande edificio in buona parte diruto, in origine organizzato su due livelli oltre alla tipica torretta centrale oggi crollata. La struttura era suddivisa in più unità abitative, con accessi direttamente dal piano terra dove si trovavano anche gli spazi di servizio (cantine/rimesse)

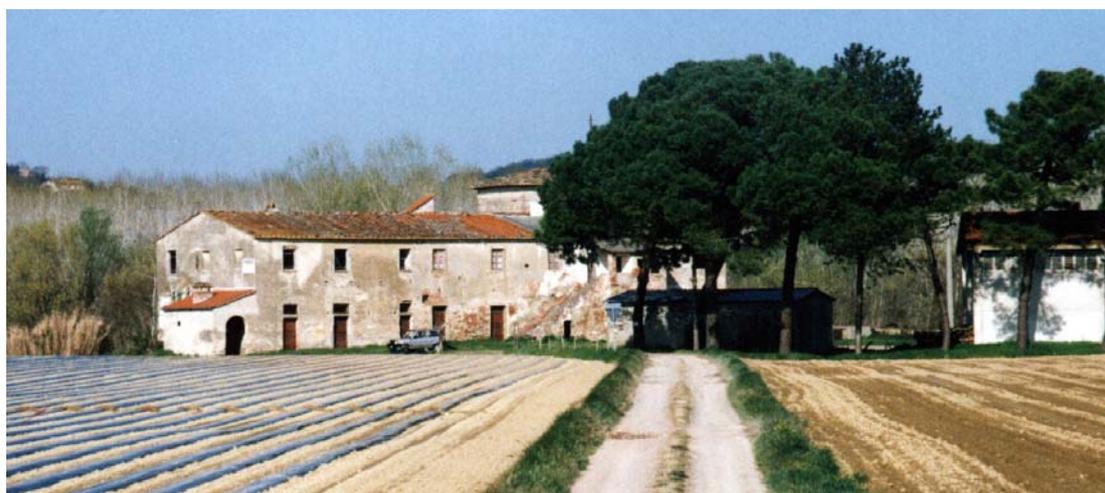
descrizione: grande cascina che si sviluppa su due piani, con torretta rialzata nella porzione destra del tetto. Il fabbricato si compone probabilmente di due corpi di fabbrica; il primo e più antico e costituito da un accesso a scalinata in facciata, con loggia o tettoia; aperture inferiori ad arco a tutto sesto per l'accesso alle cantine e/o stalle; l'accesso sotto la scala è stato successivamente tamponato e riaperto con porta rettangolare con rostra quadrata che rende omogeneo il sistema delle aperture dopo l'aggiunta del corpo di fabbrica di sinistra; al primo piano finestre quadrangolari piccole.

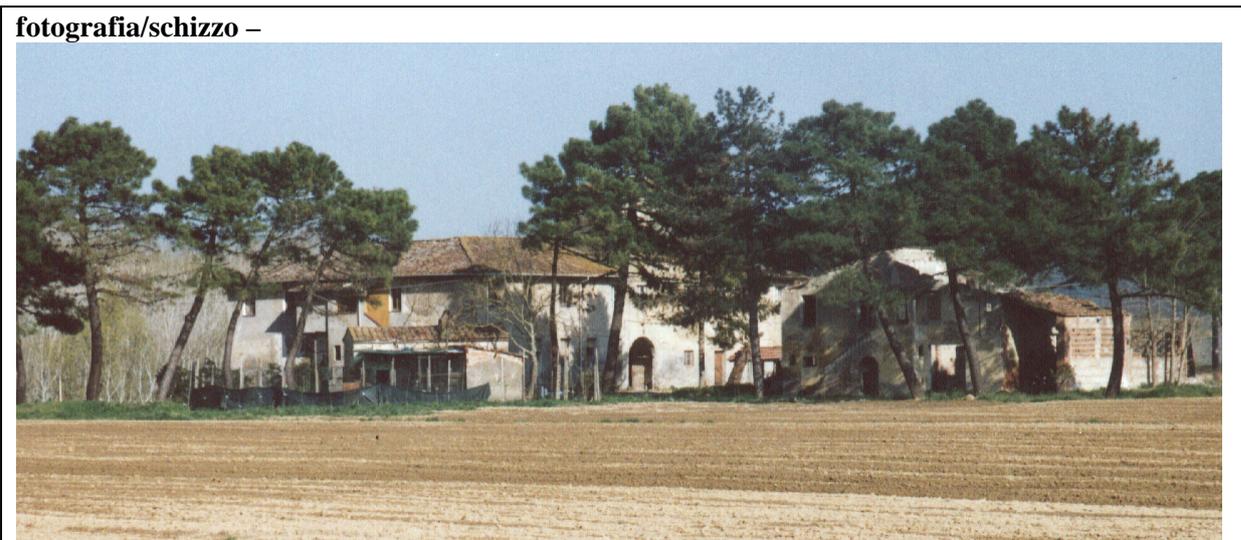
descrizione: edificio rurale con classica spartizione delle aperture: scalinata di accesso al piano superiore, con tettoia apertura ad arco a tutto sesto sotto scala per accesso alla cantina;

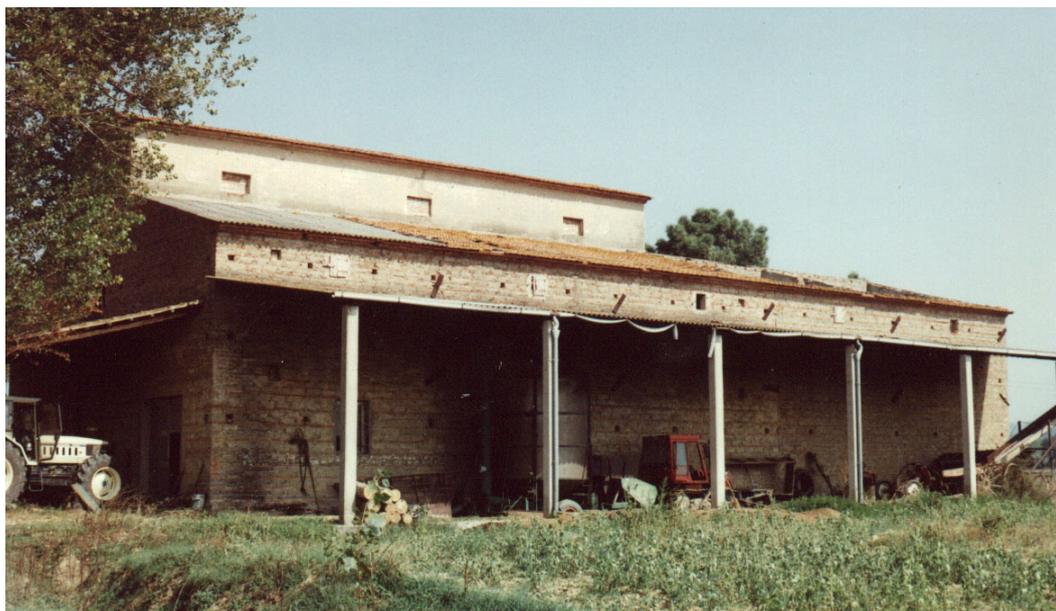
descrizione: edificio ex tabaccaia oggi adibito a magazzino agricolo

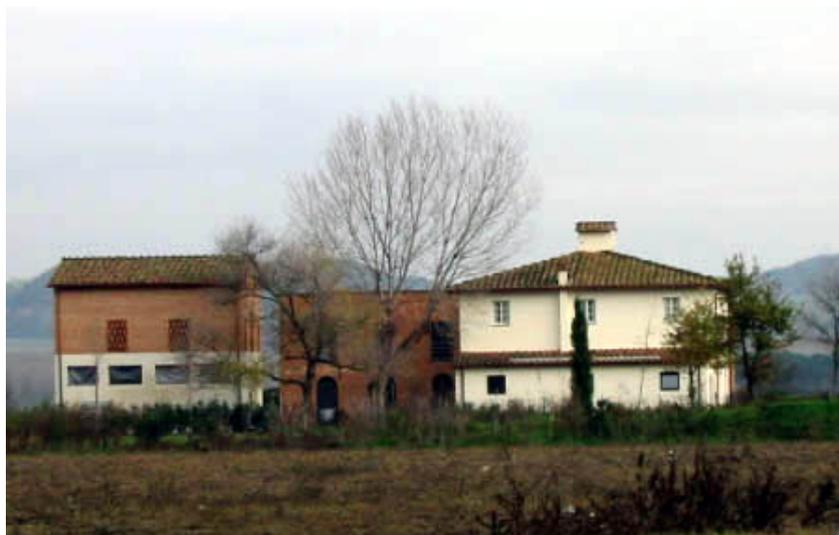
descrizione: edificio a pianta quadrangolare, organizzato su due livelli funzionali. In origine il piano terra era occupato da una serie di ambienti usati come cantina, fienile e rimessa per gli attrezzi agricoli, mentre solo il primo piano era adibito a funzione abitativa con accesso da scalinata interna.

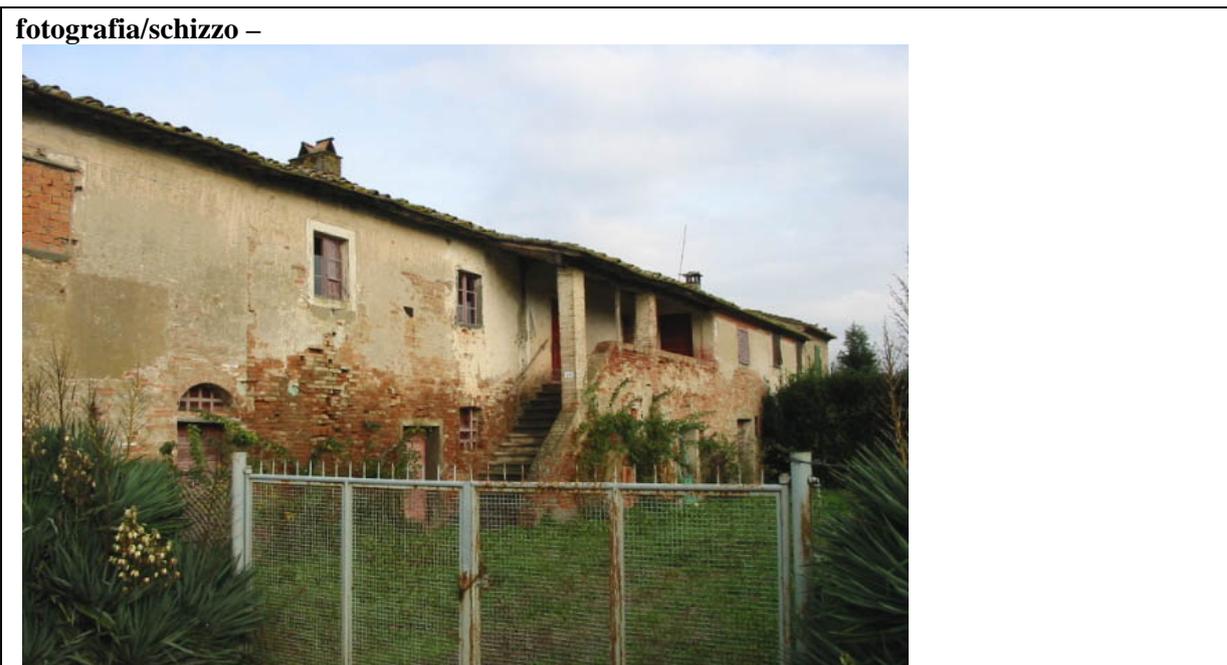
descrizione: edificio organizzato su due livelli d'uso. Al piano terra sono molteplici ambienti di servizio, in origine riservati alla funzione di magazzino e cantine. Ad essi si accede con una serie di portali rettangolari, alcuni con rostra a lunetta ed altri di tipo quadrangolare. L'accesso al piano superiore è costituito da una scalinata al centro del prospetto principale, con caratteristica tettoia a pilastri. Le aperture al piano sono costituite da semplici finestre di piccole dimensioni non ulteriormente sottolineate.

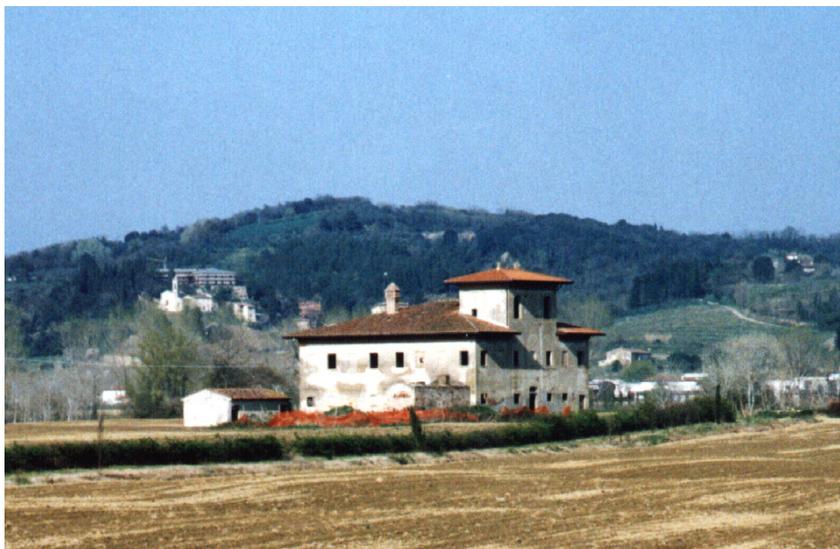
descrizione: edificio rurale che si sviluppa su due piani con torretta centrale. L'accesso al piano terra è determinato da una semplice porta rettangolare che introduce alla scala interna; le altre aperture sono di accesso agli ambienti di servizio; al piano superiore in origine si aprivano tre grandi finestre ad arco a tutto sesto che creavano una specie di loggiato aperto, successivamente tamponato per ricavare finestre quadrangolari simili a quelle laterali; la torretta era usata come colombaia.

Contesto/relazioni – aia, pozzo e forno annessi. Tetto della torretta centrale restaurato

Conservazione/rischio – disabitato

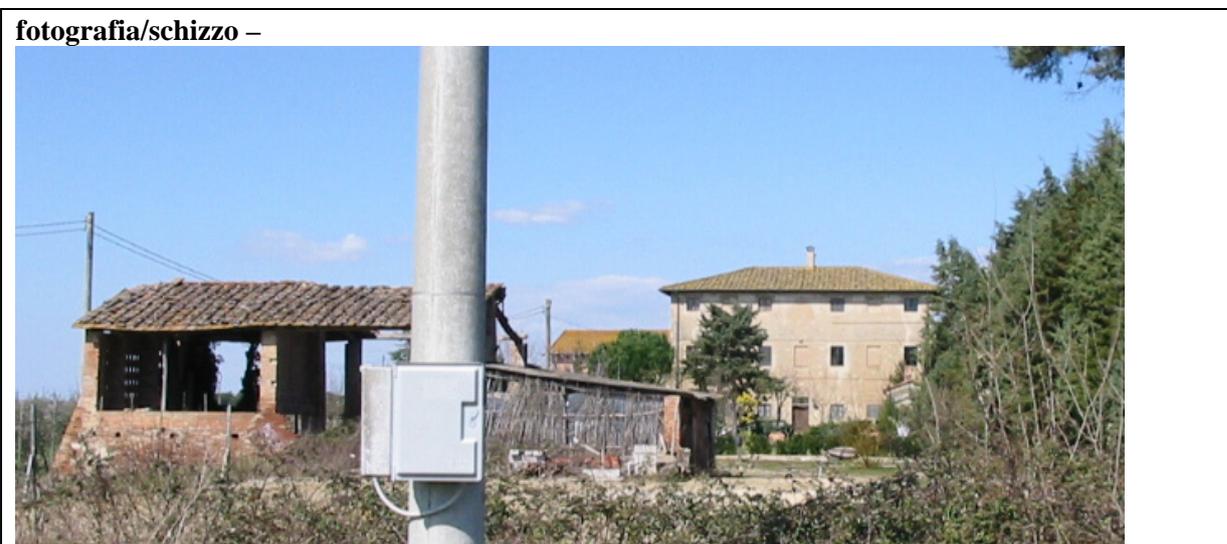
descrizione: Palazzo residenziale/rurale organizzato su tre livelli abitativi. Accesso principale al piano terra, con portalino rettangolare e rostra quadrangolare, ai piani semplici aperture quadrangolari non particolarmente rilevate. Sull’intonaco di facciata è ancora evidente un ampio stemma familiare dei Riccardi, famiglia proprietaria dell’ampio podere di Villa Saletta. In appoggio sul lato ovest del palazzo è un ulteriore edificio a funzione più specificatamente rurale, organizzato su due piani, il piano terra con Apertura e probabili annessi di servizio e il primo piano con funzione abitativa.

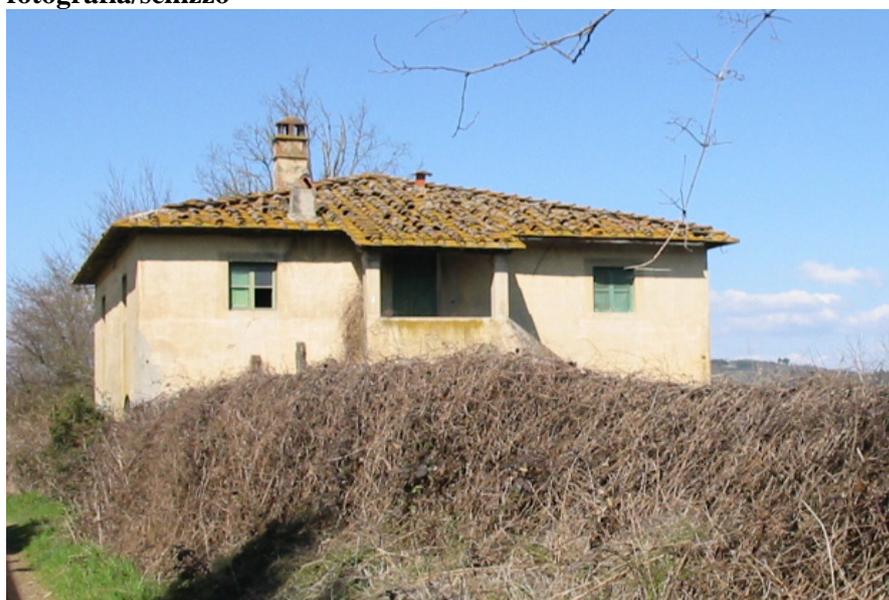
descrizione: edificio a pianta rettangolare, organizzato su due livelli d'uso. Al piano terra gli ambienti di servizio con accesso dal sottoscala; al primo piano lo spazio abitativo con scalinata in appoggio al prospetto principale, con tettoia a pilastri. Le aperture sono semplici finestrelle quadrangolari non particolarmente rilevate.

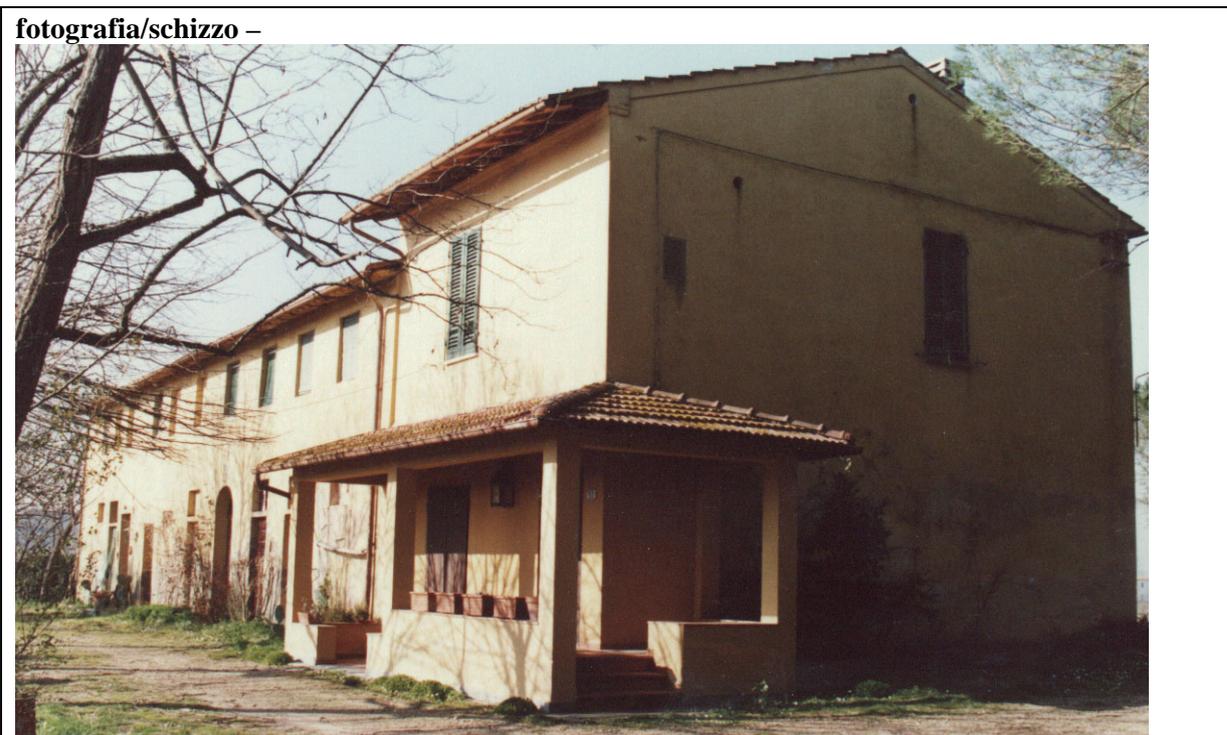
descrizione: complesso suddiviso in tre unità abitative. L'edificio principale, di tipo rurale, è organizzato su due piani, con al piano terra le cantine e gli spazi di servizio con accessi tipici con rostra rettangolare e il portone di accesso al piano superiore, caratterizzato da archeggiatura a tutto sesto. Al piano superiore, con funzione abitativa, le aperture sono semplici e quadrangolari. In appoggio al prospetto destro è un ulteriore edificio, di tipo residenziale, caratterizzato da un loggiato in facciata e anch'esso organizzato su due livelli.

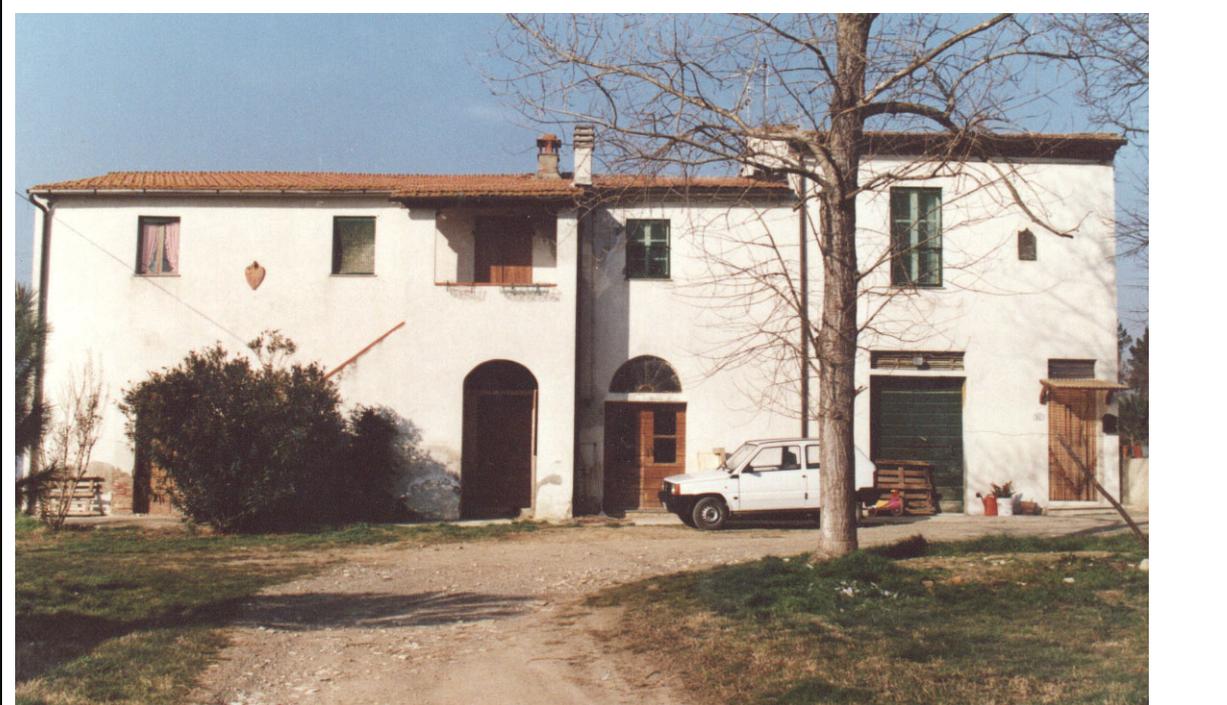
descrizione: edificio rurale caratterizzato dalla presenza della tipica scalinata esterna con tettoia su pilastri di accesso al piano superiore della struttura. Al piano terra sono i vani di servizio con accessi differenziati. Sul lato destro dell'edificio è in appoggio una ulteriore struttura abitativa, di impianto moderno.

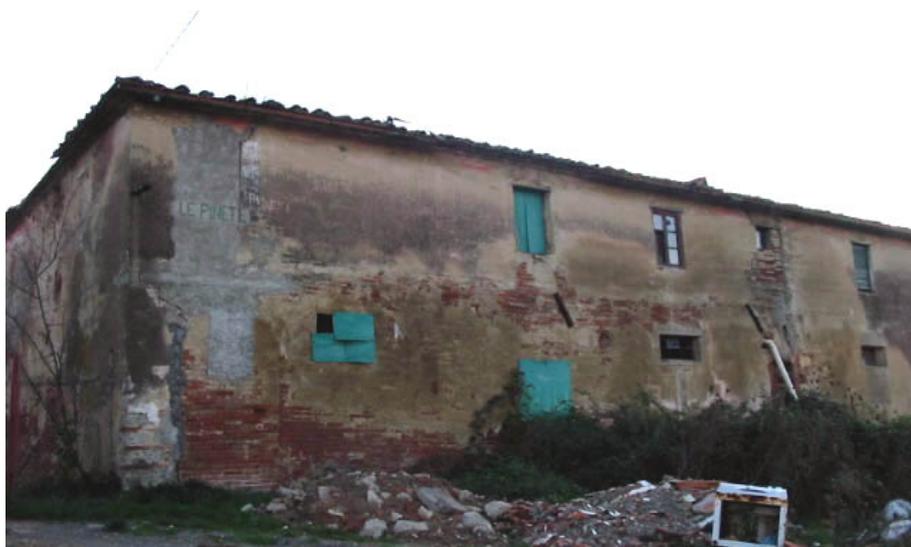
descrizione: ampio edificio a pianta rettangolare, organizzato su due livelli. Al piano terra sono gli ambienti di servizio e al primo piano i vani con funzione abitativa.

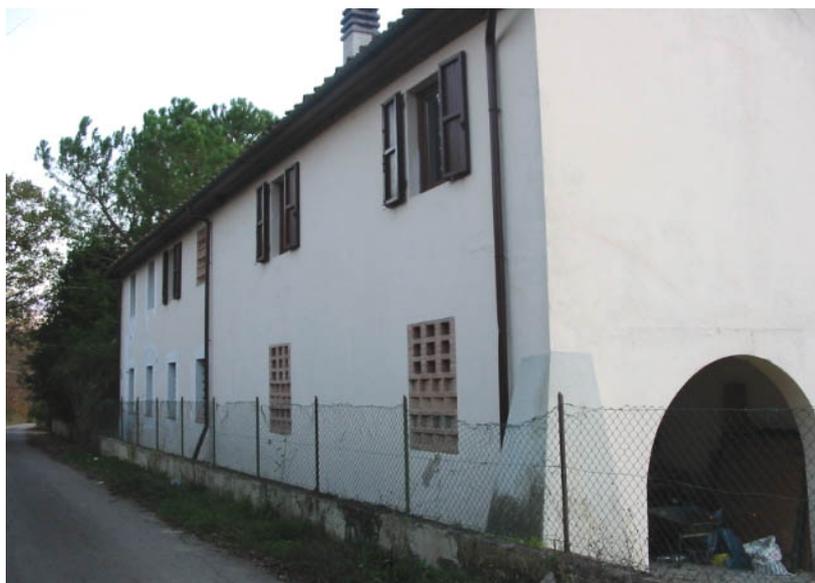
descrizione: ampio edificio composto da almeno due unità abitative con, in origine l'intero piano terra adibito a spazio per vani di servizio (fienile, rimessa, cantine) e piano superiore con funzione abitativa. Le aperture sono semplici finestre quadrangolari senza nessuna evidenza di tipo architettonico. Alcune finestre al piano terra sono aperture recenti. L'intonaco coprente su tutti i prospetti non permette di determinare le eventuali fasi di integrazione subite dall'edificio.

Contesto/relazioni – annessi agricoli, pozzo, forno, aia, giardino

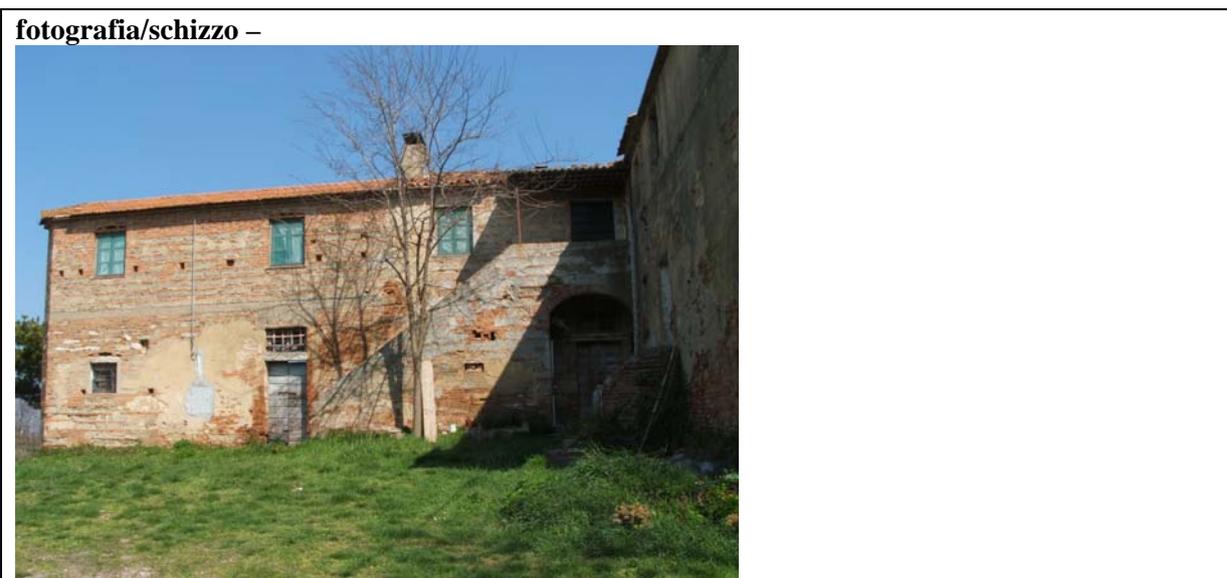
descrizione:
grande complesso architettonico costituito da un edificio principale di tipo padronale con facciata che presenta ancora il nome del podere con caratteri applicati in rilievo sotto stemma familiare. La stessa facciata è spartita da due accessi al piano terra e da due livelli superiori con semplici finestre quadrangolari. Sul lato sinistro dell'edificio si appoggia l'impianto specificatamente di tipo rurale, con scalinata di accesso appoggiata al prospetto e gli ambienti di servizio al piano terra.

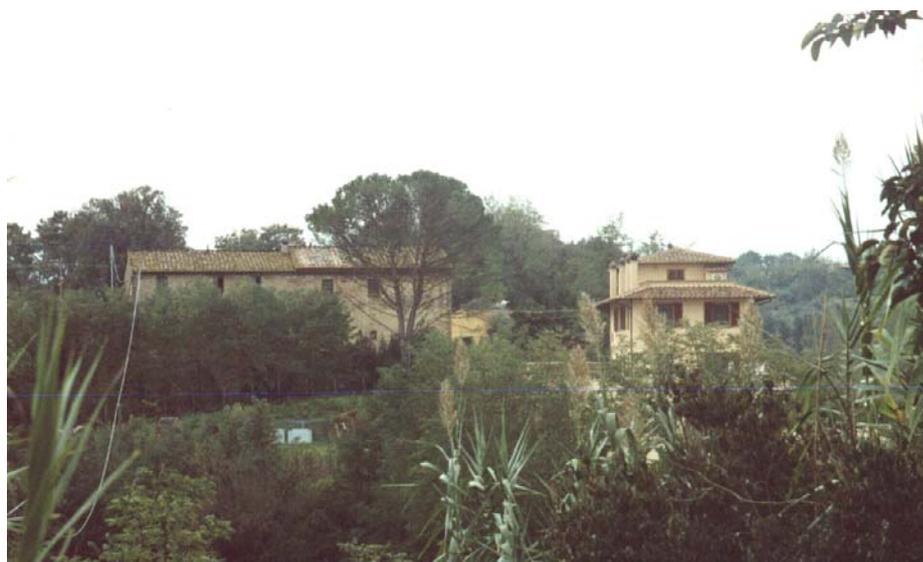
descrizione: insieme di edifici di tipo rurale che nel tempo hanno subito importanti interventi di restauro che ne hanno in parte compromesso le caratteristiche di stile rurale che le erano proprie.

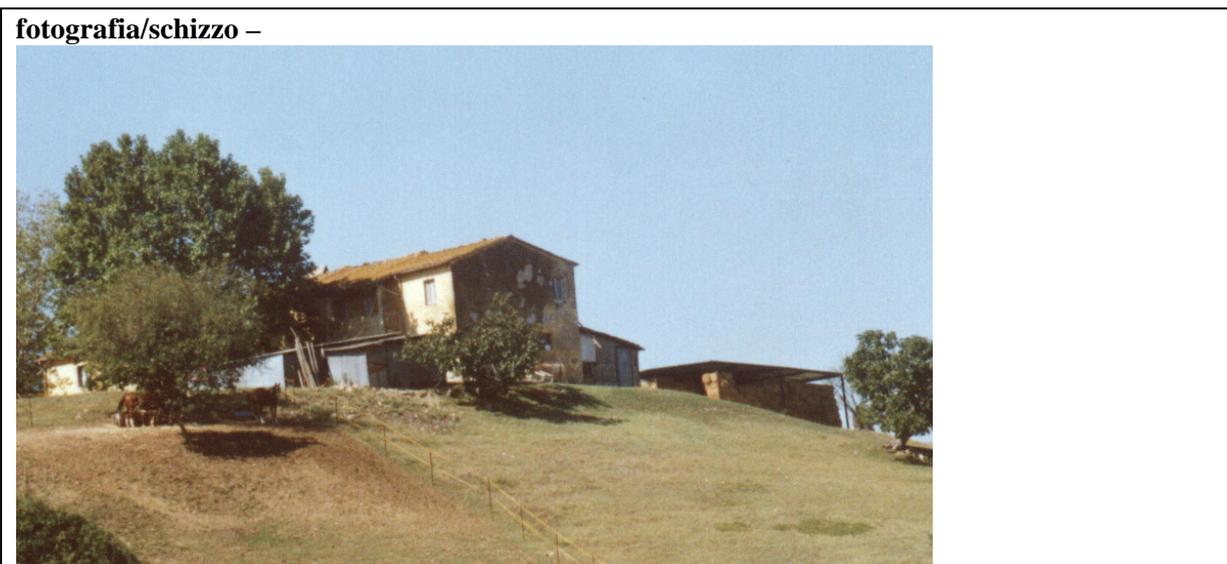
descrizione: ampio cascinale composto da due corpi distinti per caratteristiche generali. Entrambi organizzati su due piani, il primo ha l'accesso principale al piano terra mentre il secondo presenta la caratteristica scalinata con tettoia a pilastri, con ambienti di servizio sottostanti e spazio abitativo al piano primo. Le aperture sono semplici finestre quadrangolari.

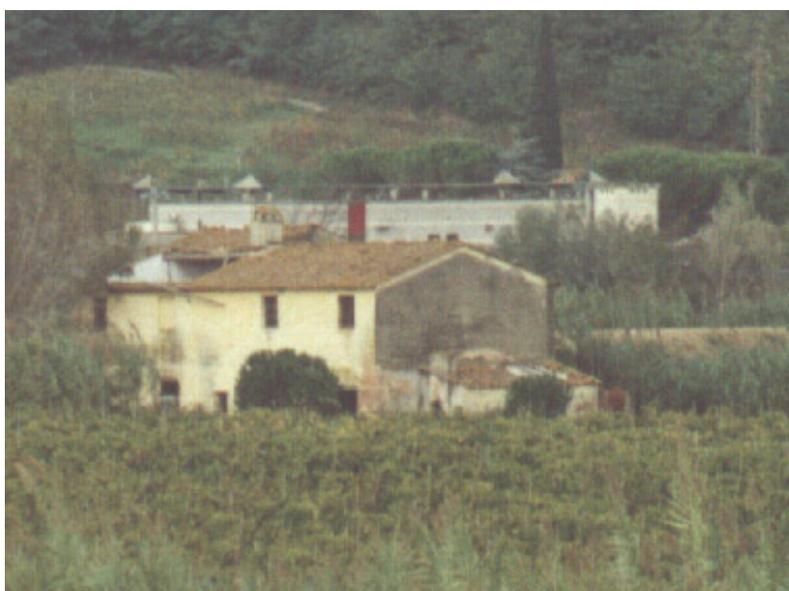
descrizione: ampio corpo di fabbrica organizzato su due livelli abitativi, con ambienti di servizio al piano terra e vani di tipo abitativo al primo piano, a cui si accede da una scala interna. Aperture ai piani tipiche degli edifici rurali, annesso in appoggio al prospetto orientale.

Contesto/relazioni – ampia aia antistante e annesso di tipo agricolo sul lato orientale dell'edificio

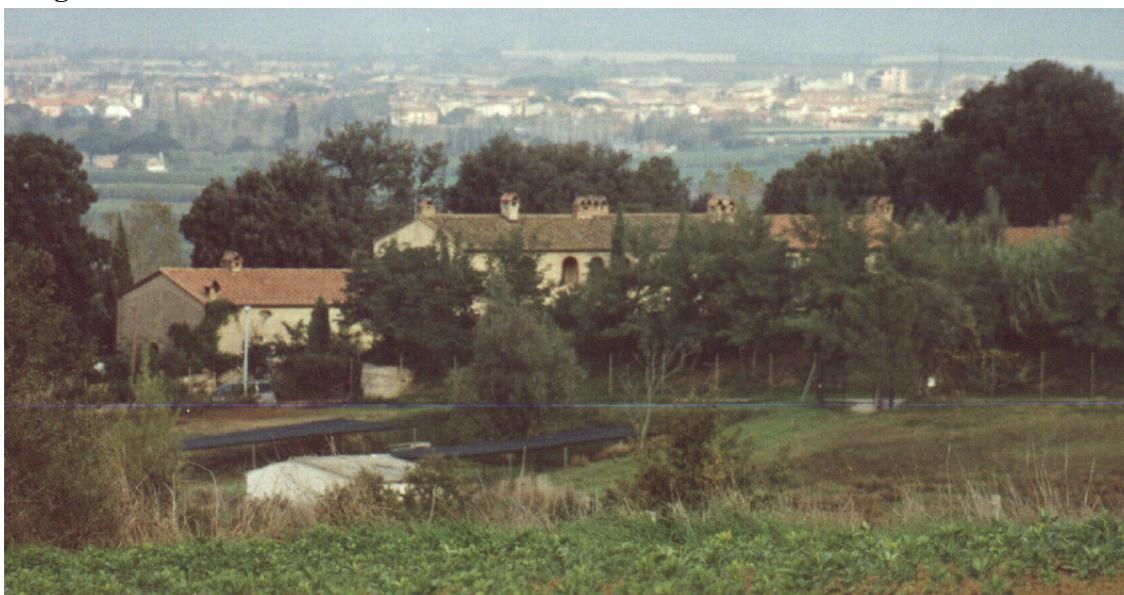
descrizione: edificio-villa piuttosto ampia organizzata su due piani; al piano terra sono i vani di servizio, con annessi di corpi di fabbrica adiacenti adibiti a cantine; al piano superiore è lo spazio abitativo, con accesso da scalinata esterna; nella porzione padronale ampie finestre con architrave in aggetto caratterizzano i prospetti principali.
complesso architettonico con funzione di agriturismo, composto da almeno tre edifici distinti in origine con funzione di tipo agricolo. Il complesso è completamente restaurato, mantenendo grosso modo l'aspetto originale.

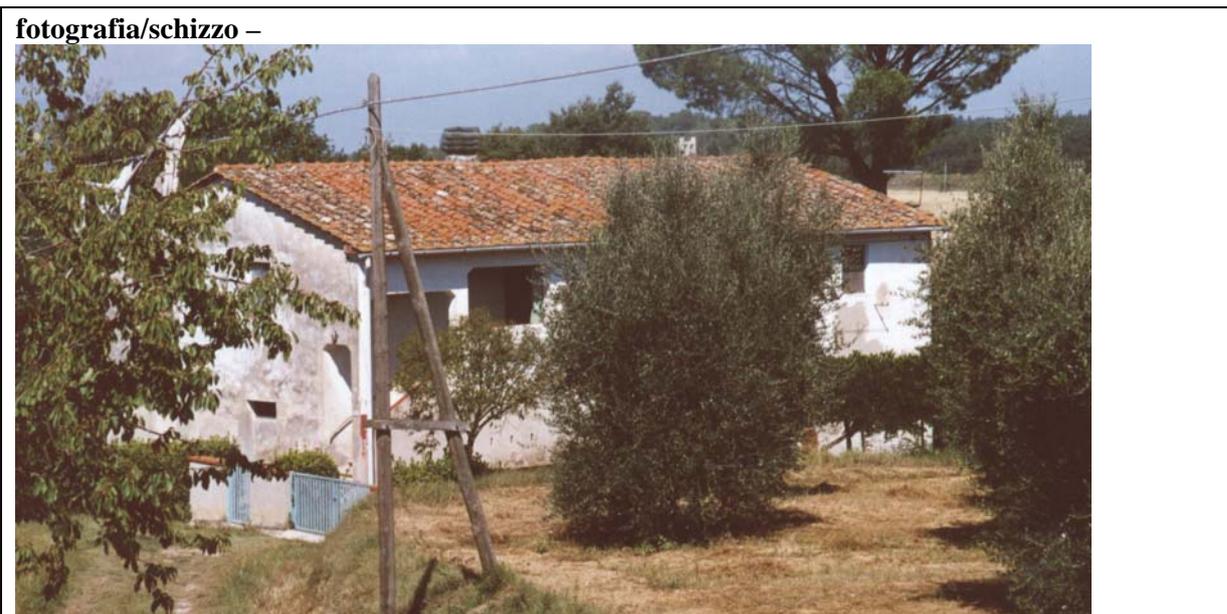
descrizione: edificio rurale a pianta rettangolare, organizzato su due livelli: al piano terra vani di servizio e al piano primo spazio abitativo. L'accesso al primo piano è determinato da una scalinata in appoggio alla facciata, con tettoia a pilastri.

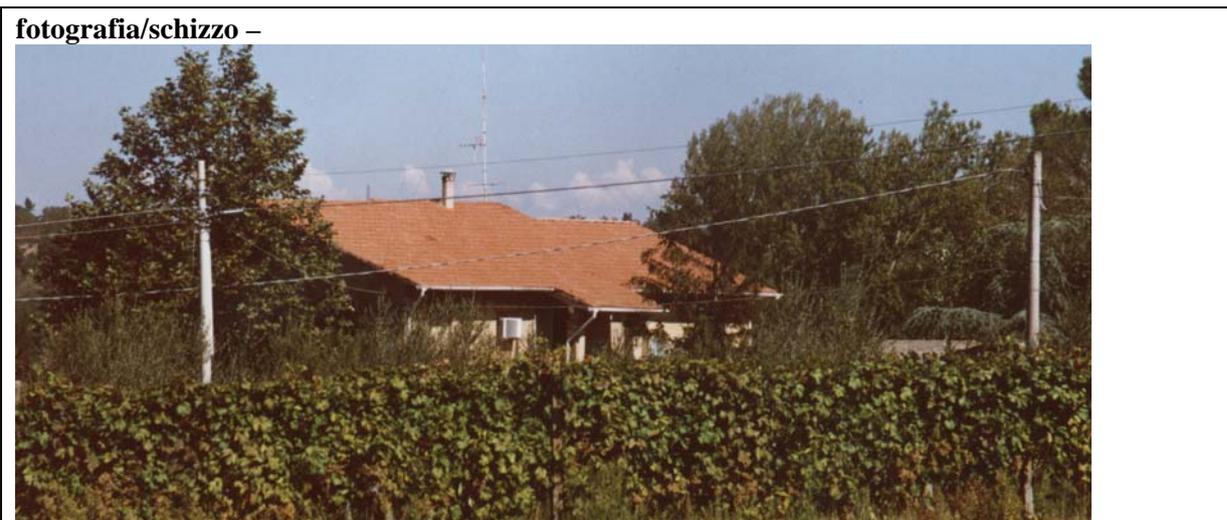
descrizione: edificio organizzato due livelli con la caratteristica scalinata in appoggio alla facciata con tettoia a pilastri che determina l'accesso al piano superiore abitativo. Al piano terra in origine si aprivano accessi agli ambienti di servizio, oggi modificati a scopo abitativo.

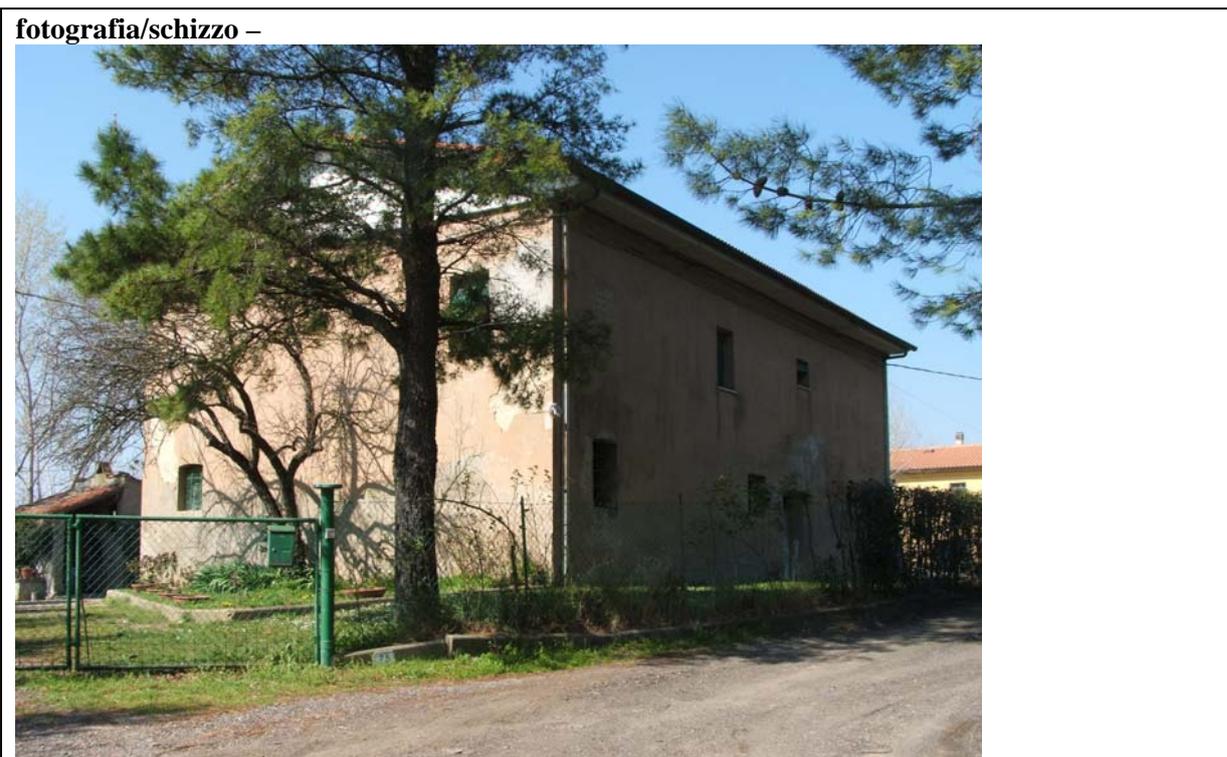
descrizione: edificio di impianto unitario, a pianta rettangolare, con ambienti di servizio al piano terra (cantine, magazzini) e abitazione al primo piano, con finestre semplici, quadrangolari.

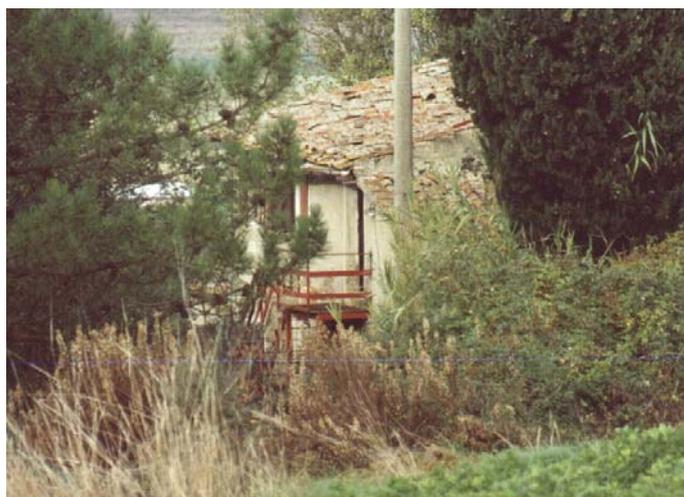
descrizione: edificio di tipo rurale, costituito da un corpo centrale e ampliamenti adiacenti, caratterizzato da un piano terra con annessi di servizio e un primo piano con funzioni abitative. L'accesso al primo piano è costituito da un scalinata in metallo in appoggio alla facciata.

Contesto/relazioni – aia antistante, giardino e annessi

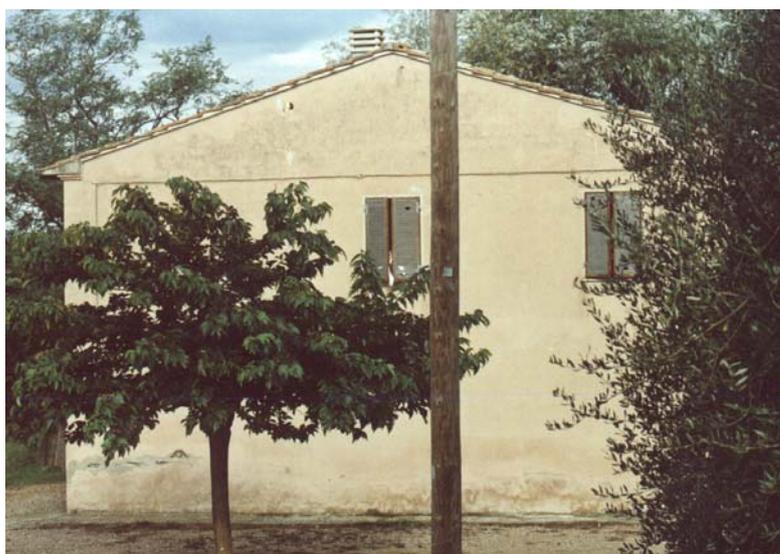
descrizione: edificio di tipo rurale, abbondantemente ristrutturato. Struttura organizzata su due livelli con accesso interno al primo piano. Numerose aperture ai piani ristrutturate.

Contesto/relazioni – ampia aia antistante e annessi di tipo agricolo diversamente utilizzati.

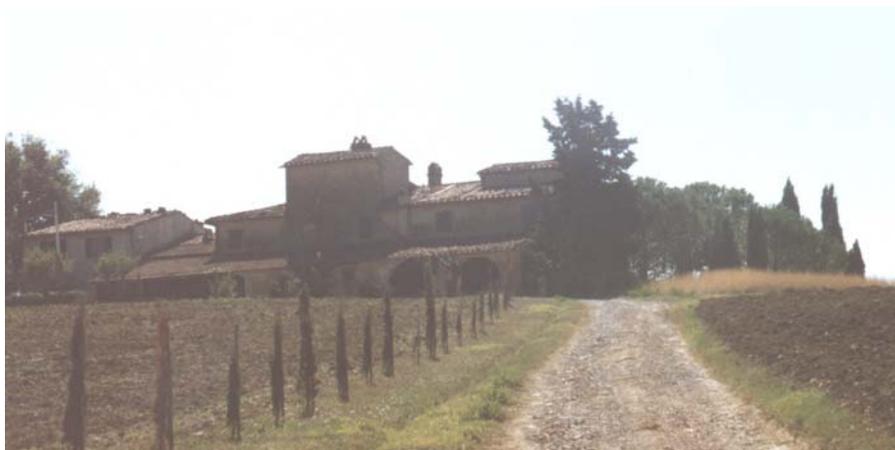
descrizione: Ampio complesso architettonico costituito da più corpi di fabbrica appoggiati ad una struttura centrale originale. L'edificio principale è caratterizzato da ampia scalinata di accesso al primo piano, sul prospetto principale nord, e da un grande ambiente voltato sul prospetto secondario nord. Una sola porzione dell'edificio si organizza su tre piani, mentre il resto è organizzato con ambienti di servizio al piano terra e lo spazio abitativo al primo piano.

Contesto/relazioni – ampia proprietà circostante, aia antistante la facciata e vari annessi agricoli

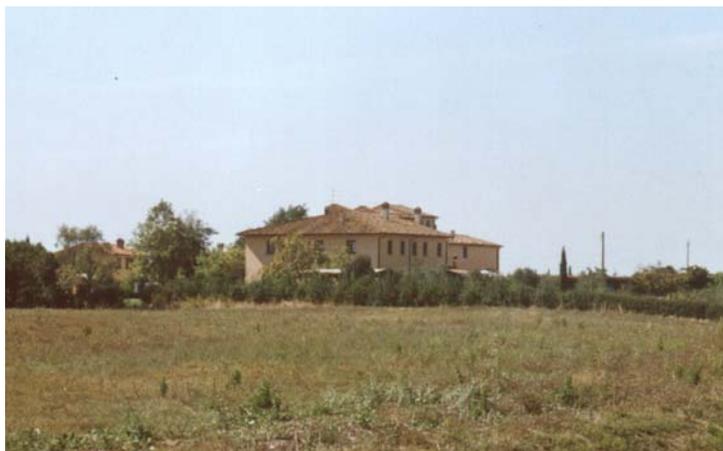
descrizione: Edificio composto da due piani nel corpo di fabbrica principale e da tre piani nel corpo di fabbrica secondario. In tutto il complesso il primo piano è adibito a vani di servizio, mentre al primo e secondo piano sono organizzati gli spazi abitativi. I recenti restauri hanno trasformato parte degli annessi agricoli (granaio) in edifici abitativi.

Contesto/relazioni – Edificio con ampio giardino, forno e annessi agricoli

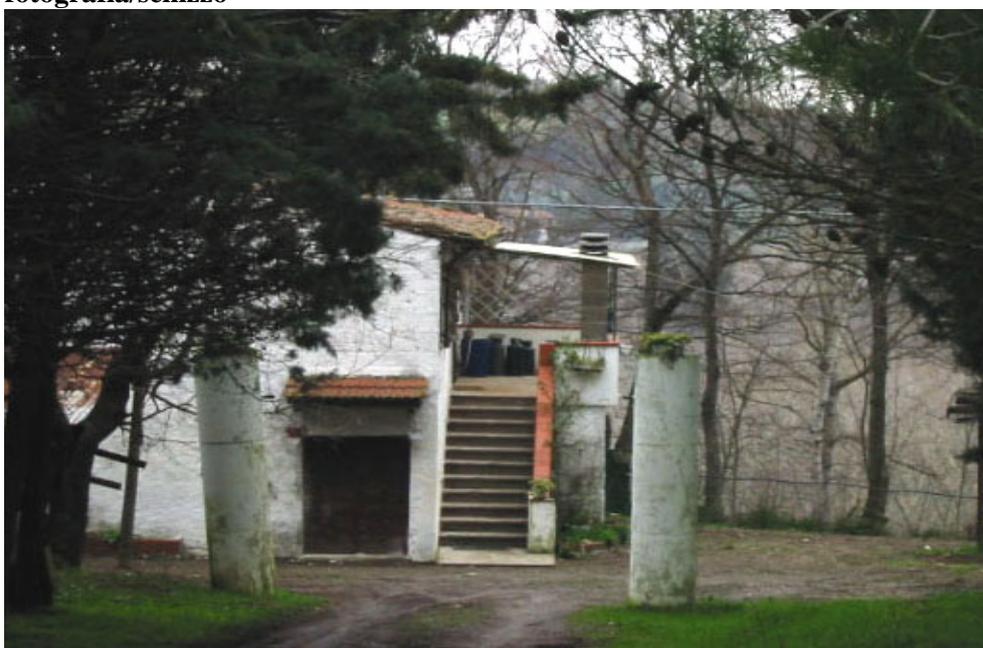
descrizione: classica casa colonica con scalinata di accesso al primo piano e spazi e ambienti di servizio al piano terra. La struttura è stata rimaneggiata, perdendo in parte i caratteri originali.

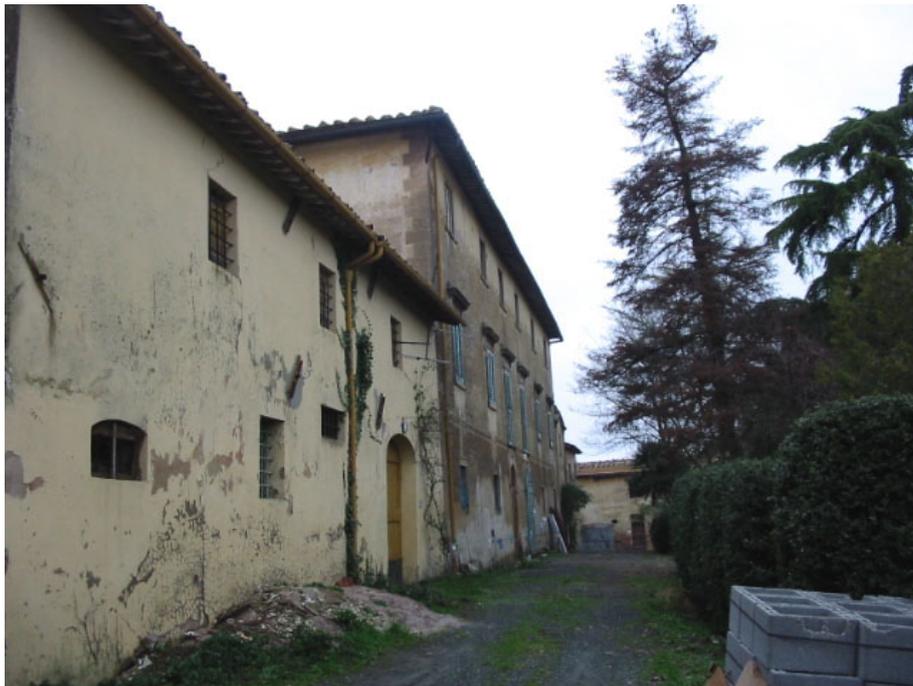
descrizione: villa residenziale organizzata su tre piani; al piano terra due portali con cornice ad arco a tutto sesto e finestre quadrangolari; al primo piano grandi finestre rettangolari con architrave aggettante; al di sopra dei portali due porte finestre; al secondo piano finestre rettangolari di minori dimensioni.
