Comune di Capannoli

**QUADRO CONOSCITIVO
E PIANO STRUTTURALE**

**SCHEDE STORICO-ARCHEOLOGICHE DEL
TERRITORIO DI CAPANNOLI
ALLEGATE ALLA CARTA ST C 1 ed ST C3**

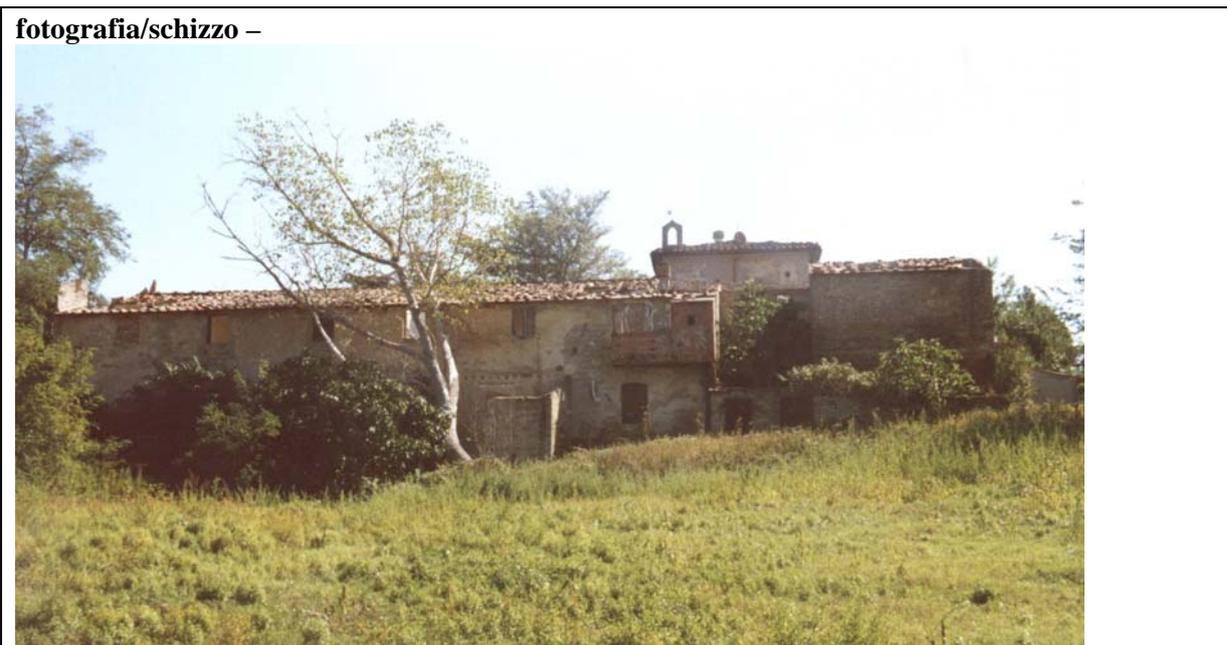
descrizione: edificio composto in origine da più unità abitative. Casolare costituito da due piani: un piano terra composto da vani di servizio (cantine, stalle ecc.) e un primo piano funzionale allo spazio abitativo, con accesso da scalinata esterna con tettoia su pilastri in laterizio.

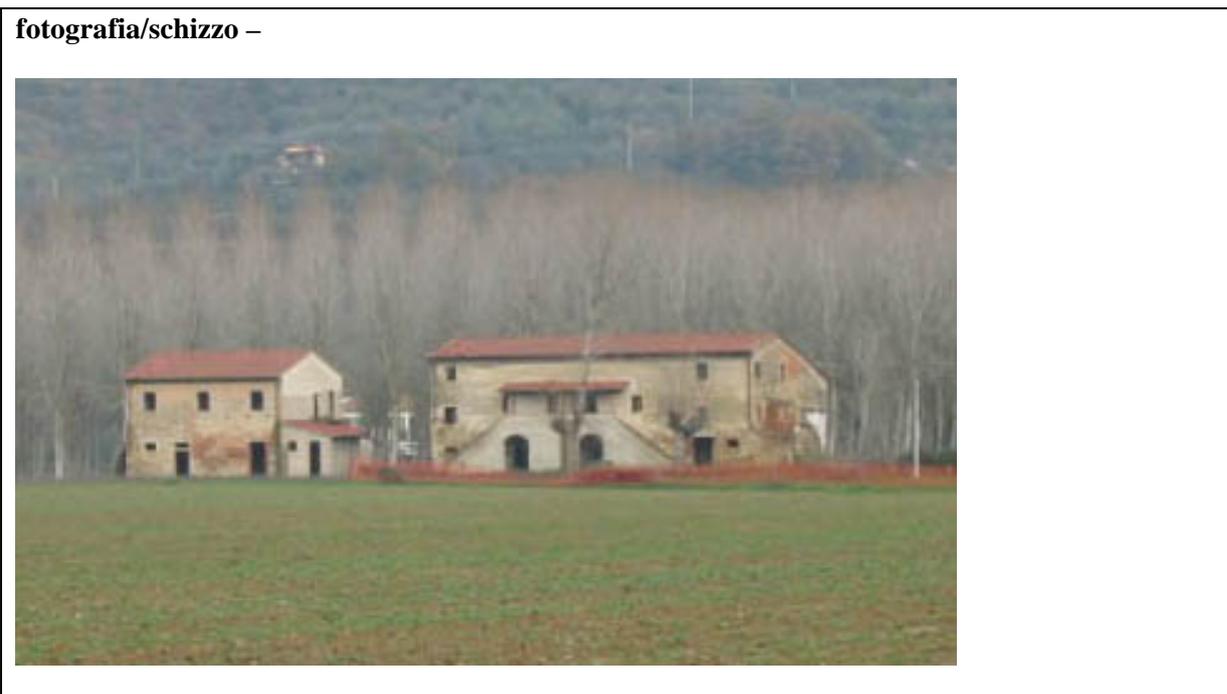
Conservazione/rischio – buono stato di conservazione dell'edificio ma perdita delle caratteristiche di tipo rurale originali

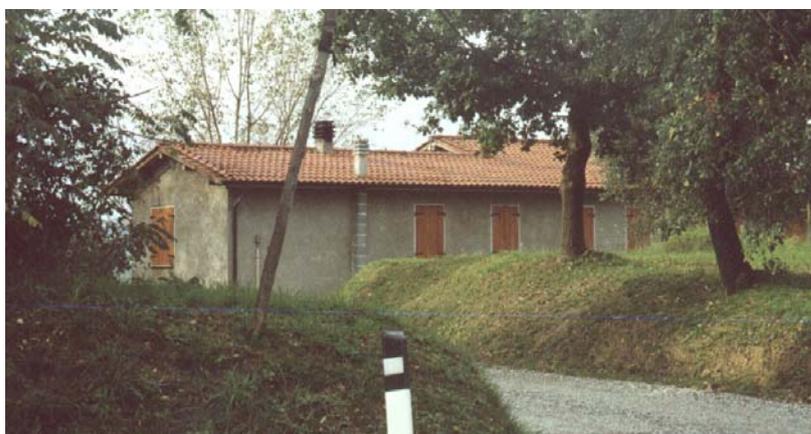
descrizione: edificio pesantemente restaurato, di impianto originale di tipo rurale, con due livelli abitativi e annessi oggi adibiti a garage e ripostiglio. Sono state mantenute le dimensioni e probabilmente il numero delle aperture ai piani. Il pesante intonaco non permette una lettura più approfondita dell'edificio

Contesto/relazioni – ampia aia antistante e annessi

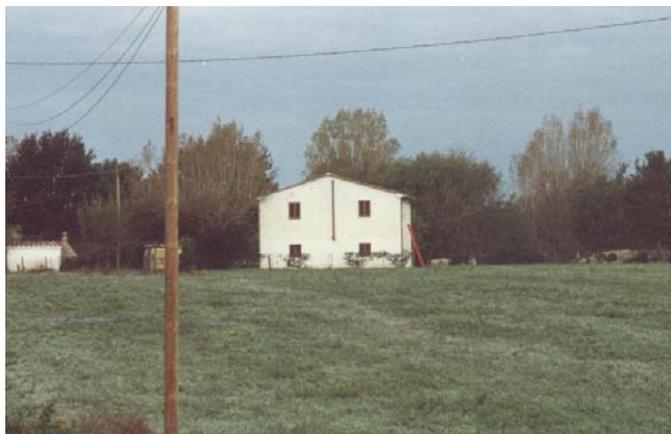
descrizione: edificio rurale completamente restaurato e in parte modificato. Si tratta di un edificio a due piani, con ambienti al piano terra trasformati da annessi di servizio a spazi di tipo abitativo.

Contesto/relazioni – ampia aia antistante con pozzo

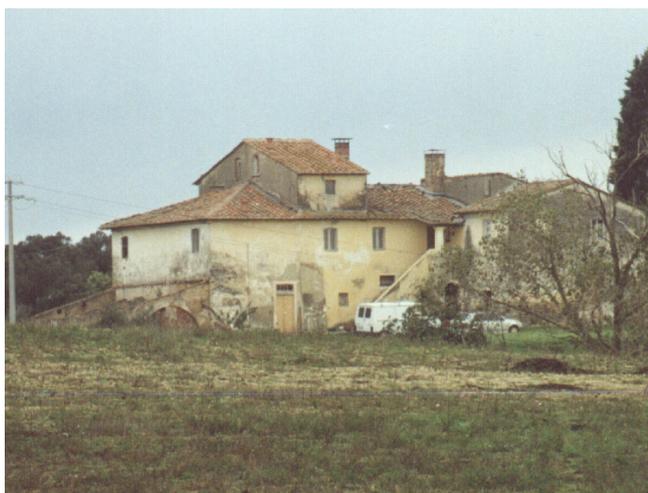
descrizione: ampio complesso costituito da almeno due grandi corpi di fabbrica di tipo rurale. Il complesso mantiene le caratteristiche specifiche dell'edilizia rurale del territorio. Presenza di scalinata con tettoia su pilastri per l'accesso al piano superiore con funzione di tipo abitativo. Vani di servizio al piano terra. Aperture di piccole dimensioni caratteristiche degli edifici rurali.

Contesto/relazioni – aia antistante, annessi di tipo agricolo

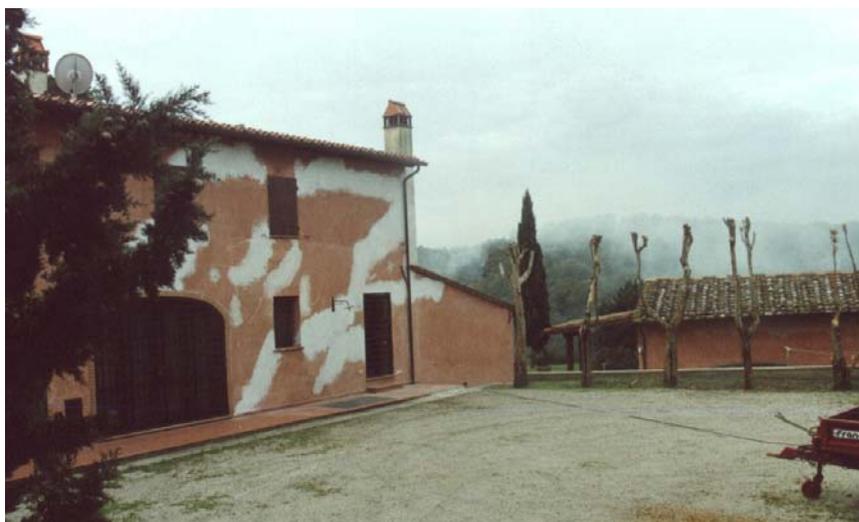
descrizione: Ampio edificio in origine di tipo rurale, attualmente completamente restaurato. Si tratta di un edificio su due livelli, oggi entrambi adibiti a funzione abitativa.

Contesto/relazioni – aia antistante e annessi di tipo agricolo trasformati; forno

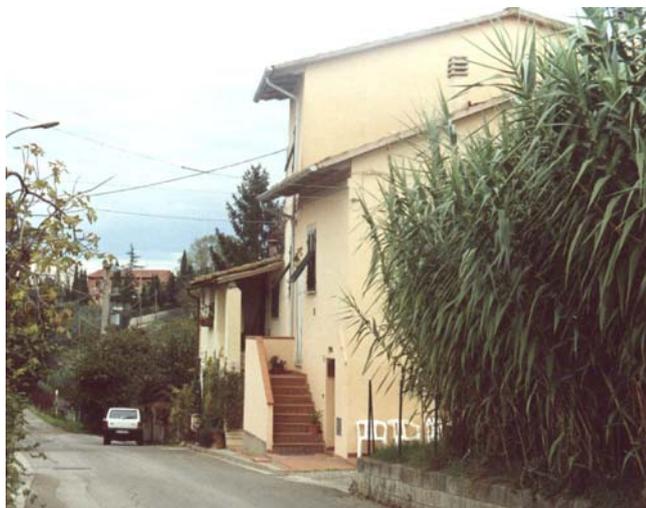
descrizione: edificio rimaneggiato ma che, nel corpo di fabbrica nord, mantiene le caratteristiche della struttura di tipo rurale. Scalinata di accesso al piano superiore, in appoggio alla facciata con tettoia su pilastri.

Contesto/relazioni – giardino e orto interno

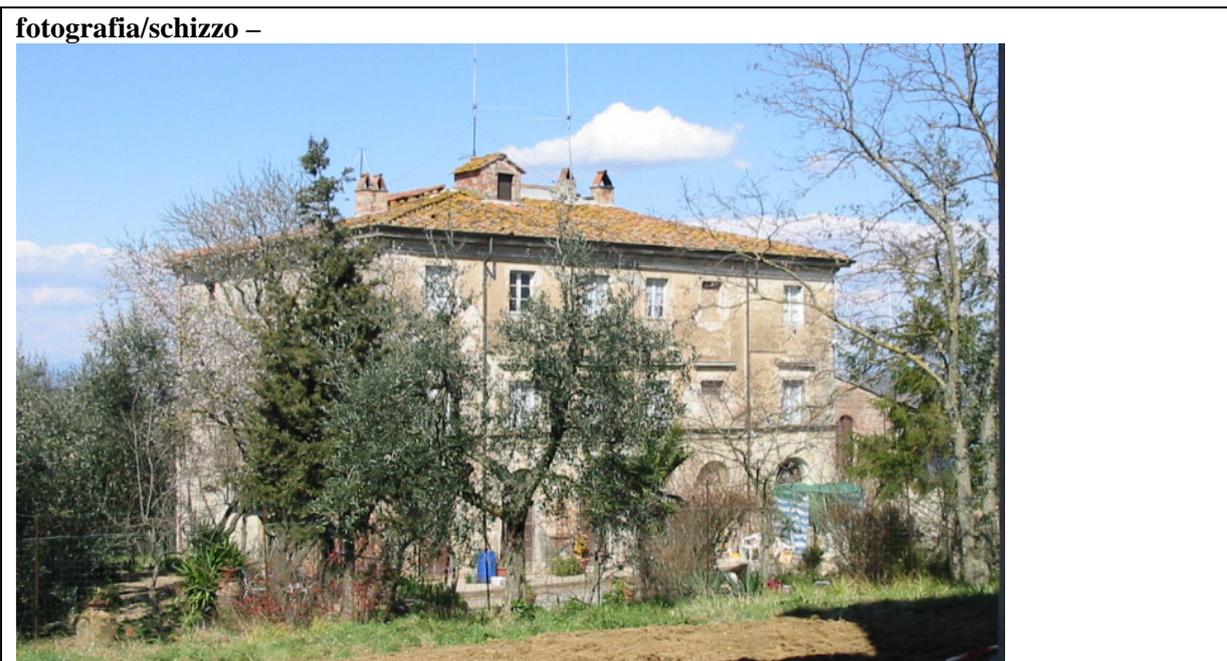
descrizione: ampio edificio organizzato su tre livelli. Al piano terra sono gli ambienti di servizio (cantine) e si aprono gli accessi per i piani superiori. Al primo piano le aperture sono caratterizzate dalla presenza di architravi aggettanti, privi di decorazione; al secondo piano sono semplici finestre rettangolari. Piccolo lucernario sul tetto.

Contesto/relazioni – La struttura, in origine piuttosto ben curata, si trova circondata da orti e giardini, con cortile antistante i portali di accesso.

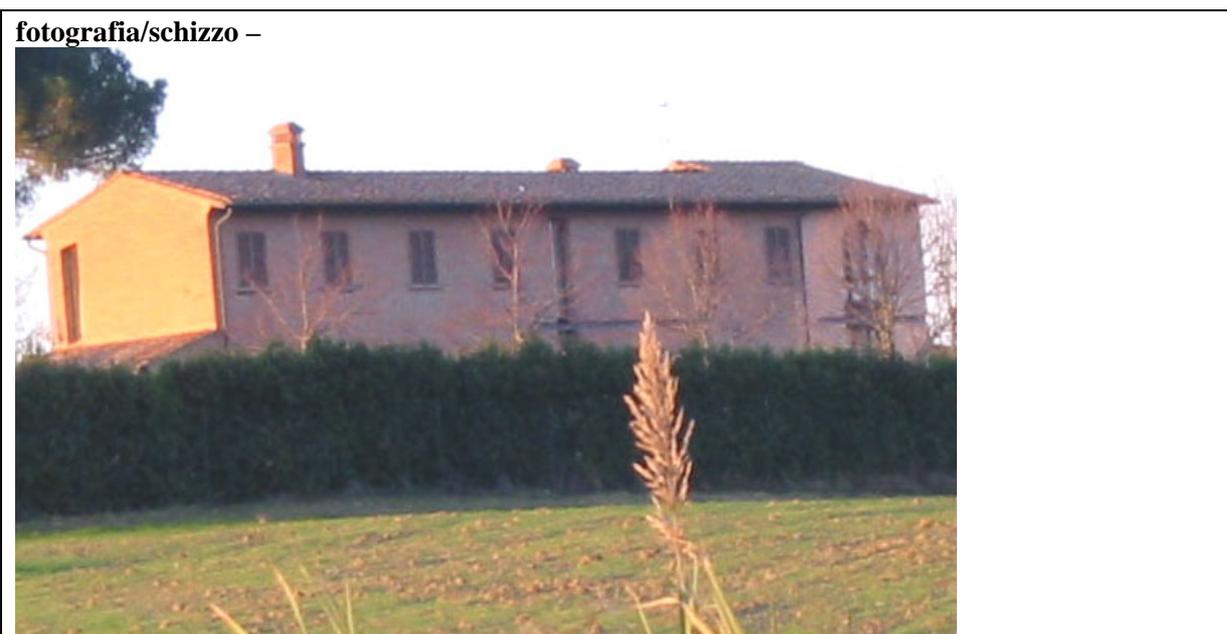
descrizione: Complesso costituito da almeno due corpi di fabbrica. Edificio completamente ristrutturato che ha perduto le peculiarità originali. Organizzazione su due livelli sovrapposti; al piano terra l'originale spazio dedicato agli ambienti di servizio è stato trasformato in unità abitativa. Completamente nuove anche le aperture ai piani.

Contesto/relazioni – ampio giardino circostante e annesso ad un piano in appoggio al prospetto occidentale

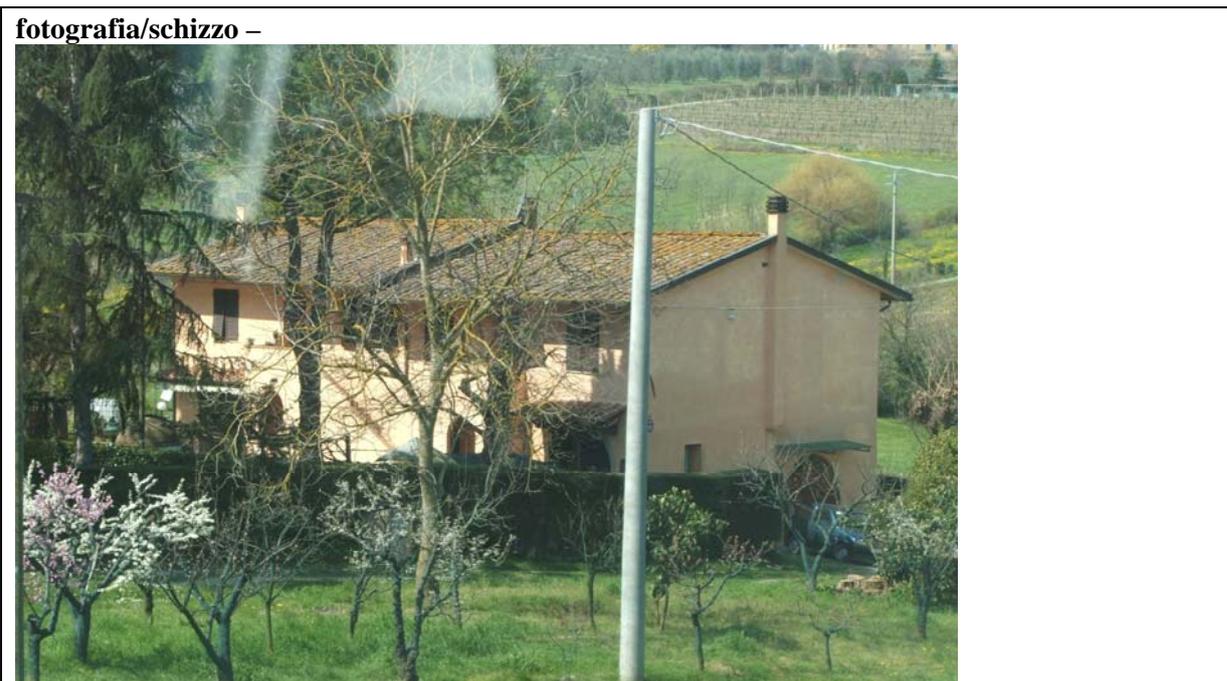
descrizione: edificio di tipo rurale, con la tipica scalinata esterna, gli ambienti di servizio al piano terra e quelli abitativi al primo piano. I recenti restauri del complesso ne hanno modificato la funzione di alcuni spazi interni ma in generale l'impianto e il volume è simile all'originale.

Contesto/relazioni – ampio giardino diviso in almeno due proprietà; annessi tra cui un ex fienile adibito a magazzini/garage

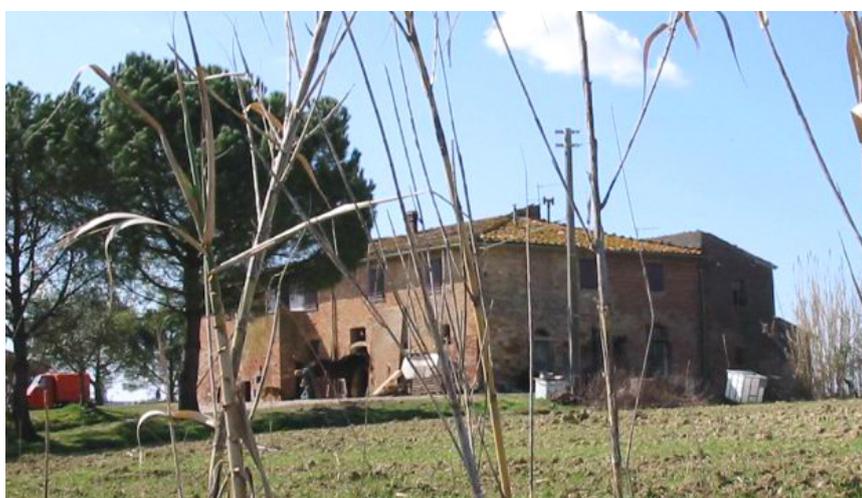
descrizione: Edificio costruito in laterizio, privo di copertura da intonaco. Struttura organizzata su due livelli: il pian terreno con spazi e ambienti di servizio e il primo piano con i vani abitativi. L'accesso al primo piano è costituito da una scala in appoggio al prospetto principale, priva di tettoia.

Contesto/relazioni – Ampia aia antistante l'edificio e forno, annessi di tipo agricolo

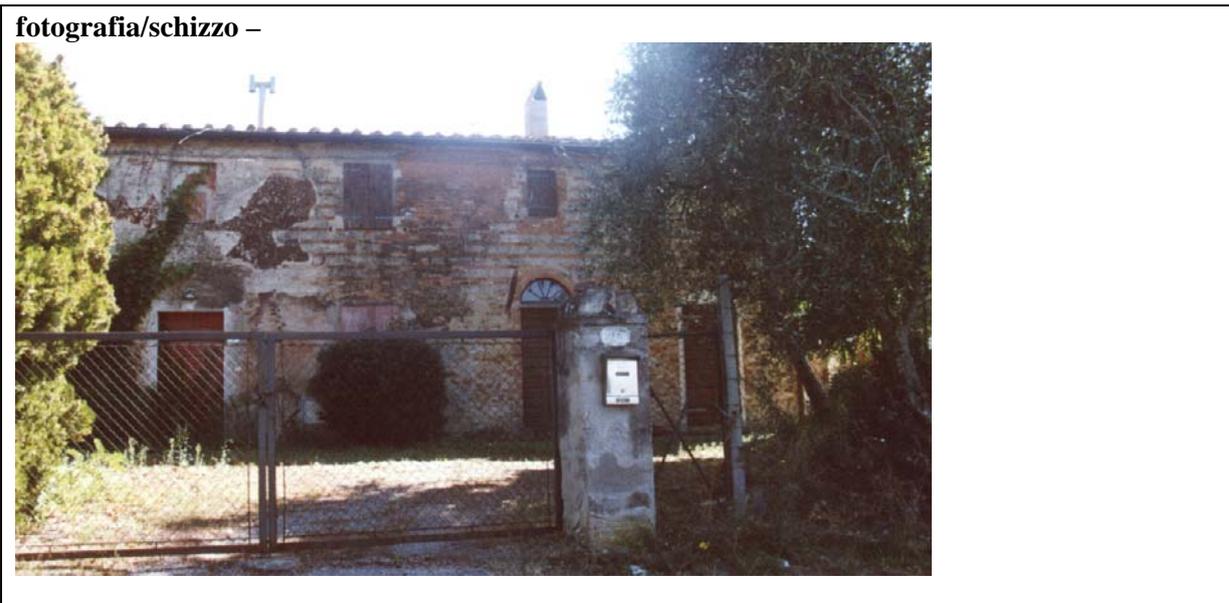
descrizione: edificio che si sviluppa su due piani; al piano terra i vani servizio (cantine); il portone di accesso, con riostra semicircolare introduce alla scala interna che porta al piano superiore con finestre rettangolari che spartiscono lo spazio in modo regolare

Contesto/relazioni – annessi di tipo agricolo, aia e forno

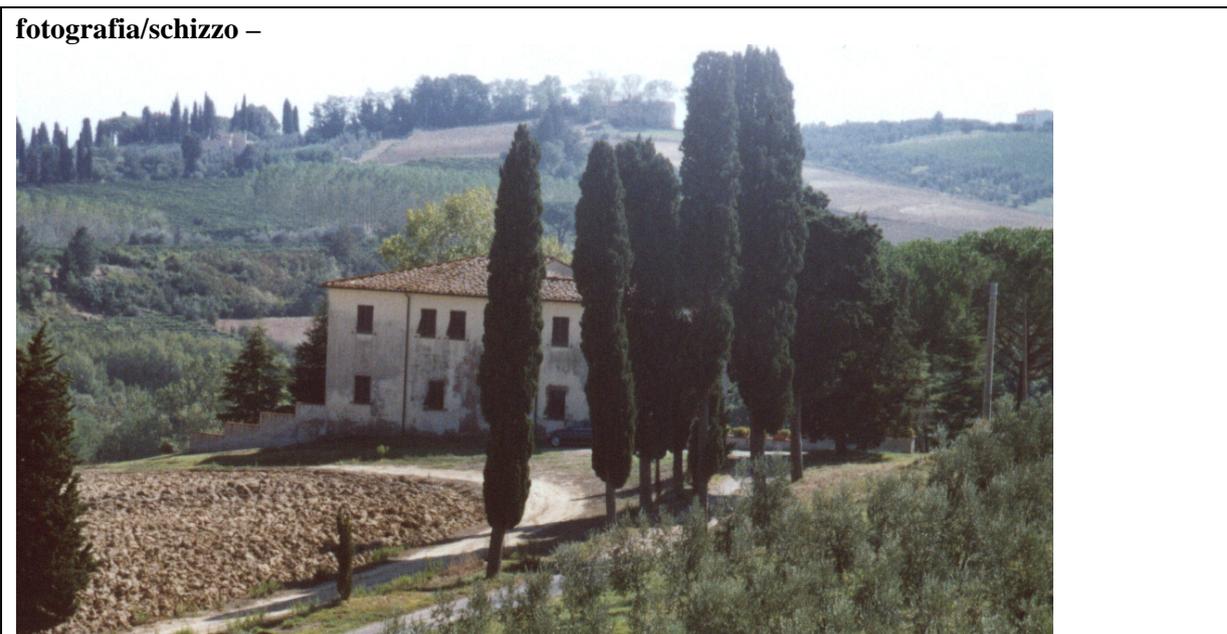
descrizione: Villa padronale, ampia, organizzata su due livelli abitativi, entrambi con funzione abitativa. Aperture ai piani semplici, quadrate, con portale d'accesso centrale.

Contesto/relazioni – annessi del parco-giardino

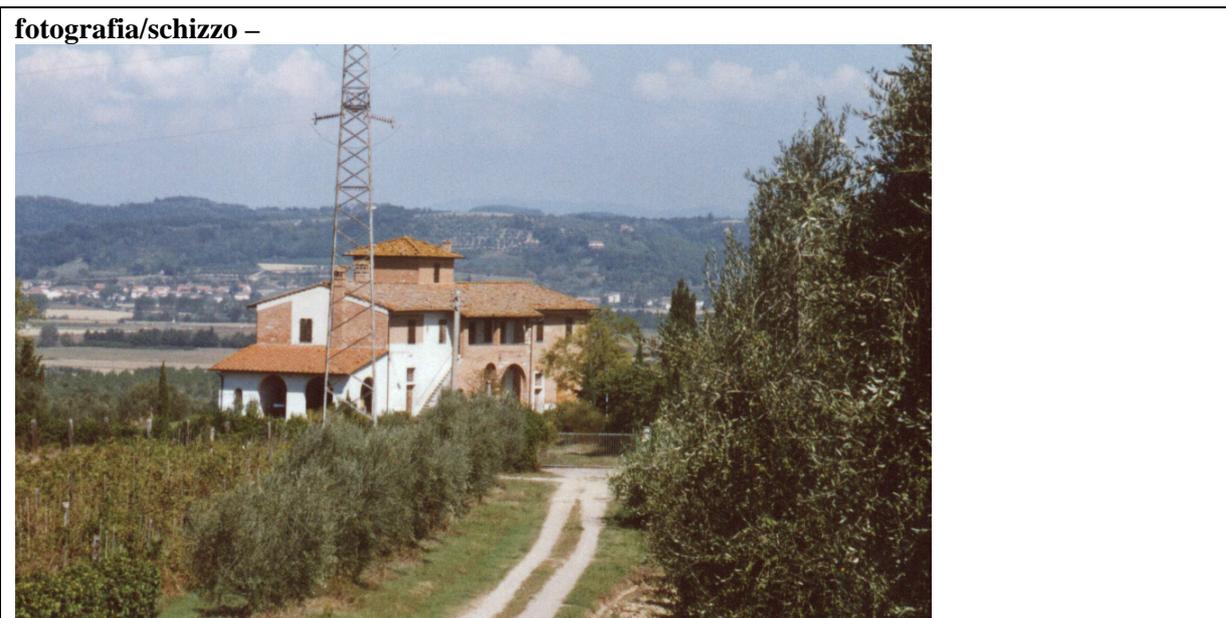
descrizione: casolare caratterizzato dalla presenza in facciata di scalinata di accesso al piano superiore con loggiato; al piano terra accessi ai vani di servizio agricoli. Torretta superiore usata come colombaia. Ampi annessi di servizio anche in appoggio all'edificio principale

Contesto/relazioni – annessi agricoli, giardino/parco

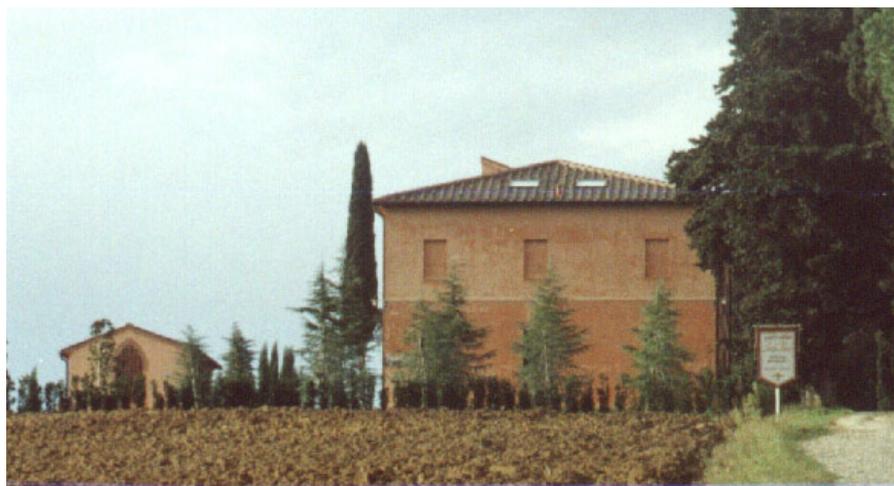
descrizione: edificio che si sviluppa su due piani; al piano terra erano in origine magazzini e cantine con aperture al arco a tutto sesto e portale quadrato di grandi dimensioni; al primo piano finestre rettangolari strette relative agli spazi abitativi. I restauri recenti hanno modificato le funzioni degli spazi interni.

Contesto/relazioni – annessi di tipo agricolo e aia

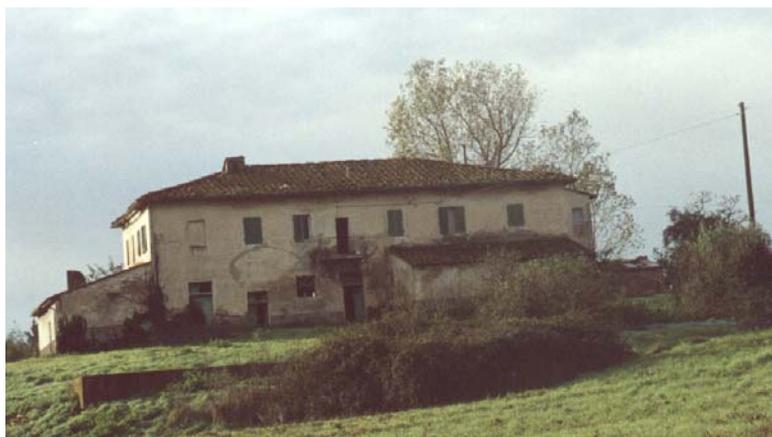
descrizione: edificio suddiviso in più unità abitative, organizzato su due livelli. Al piano terra sono presenti le cantine o vani di servizio, con accessi a porta stretta e lunga, con rostra rettangolare; L'accesso ad almeno una unità abitativa è costituito da una scalinata in appoggio al prospetto, con tettoia su pilastri, trasformata in ripostiglio. Ai diversi prospetti dell'edificio sono appoggiati, al livello del piano terra, due strutture o annessi di servizio e/o agricoli.

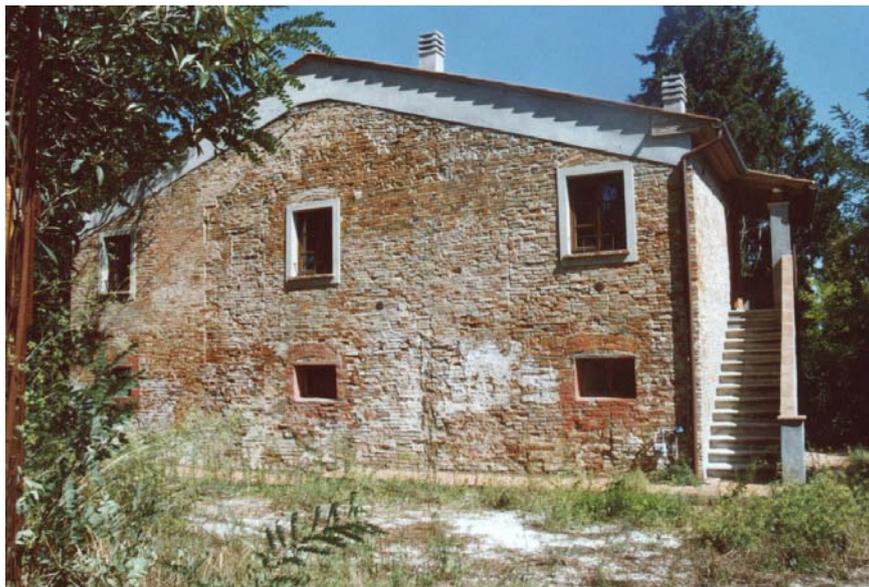
descrizione: ampio casolare, frutto di ampliamenti dell'edificio originale. L'edificio, in fase di restauro, ha perduto parte dei caratteri originali, mantenendo la scalinata di accesso anche se parzialmente ricostruita. I riquadri delle aperture al primo piano sono ancora frutto di un restauro sbagliato.

Contesto/relazioni – cortile, giardino e strutture annesse, pozzo

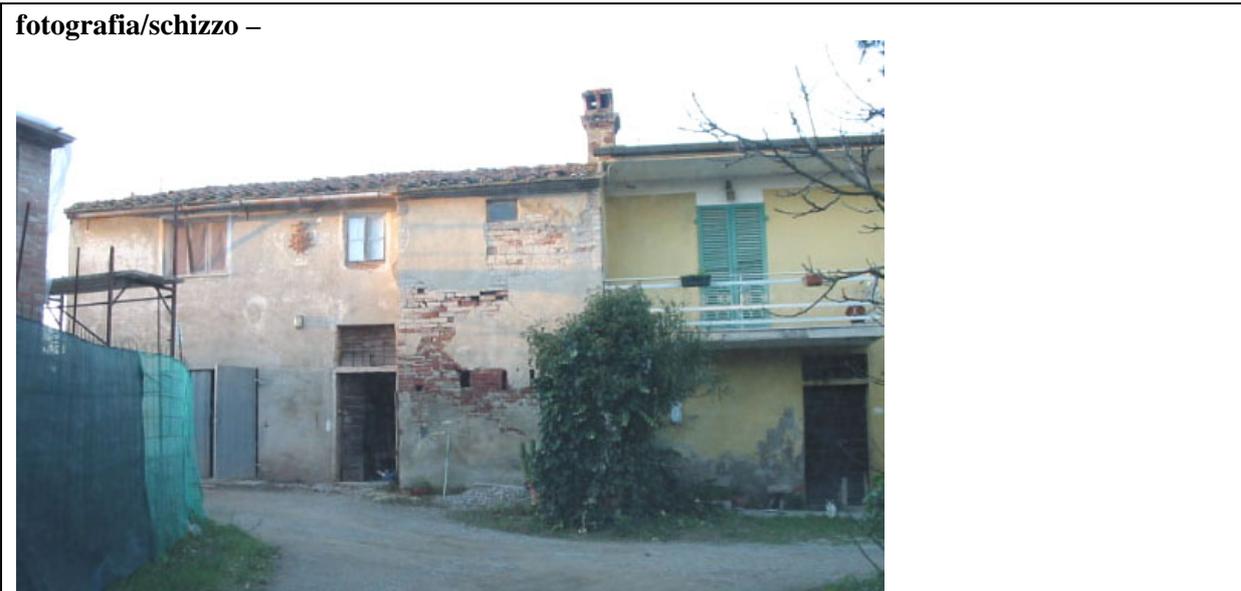
descrizione: Gli edifici che compongono il podere sono in parte stati restaurati o sono in fase di intervento, per cui gli edifici hanno perduto le loro caratteristiche originali; fra questi solo un edificio non ha ancora subito interventi di restauro e mantiene ancora le linee del fabbricato di tipo rurale.

Contesto/relazioni – gruppo di case in località Bosco

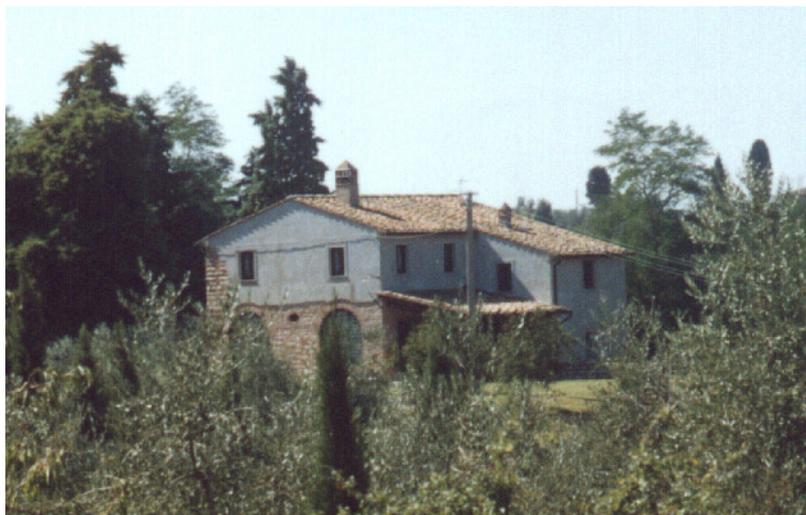
descrizione: ampio edificio di tipo rurale organizzato su due piani, recentemente restaurato. In origine la struttura prevedeva un piano terra con vani di servizio, come cantine e forse stalle, oggi utilizzate come spazi abitativi; il primo piano, con accesso da scala interna, accoglieva già in origine vani per abitazione.

Contesto/relazioni – ampio giardino a frutteto e uliveto, aia, orto

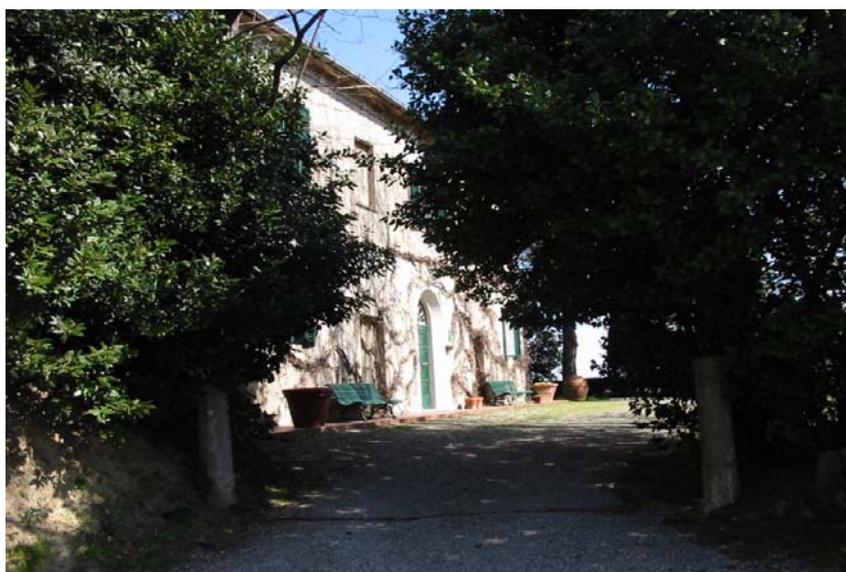
descrizione: edificio residenziale organizzato su due piani; al piano terra portale di accesso con rostra semicircolare e finestre rettangolare; al primo piano finestre rettangolari spartiscono lo spazio in modo omogeneo.

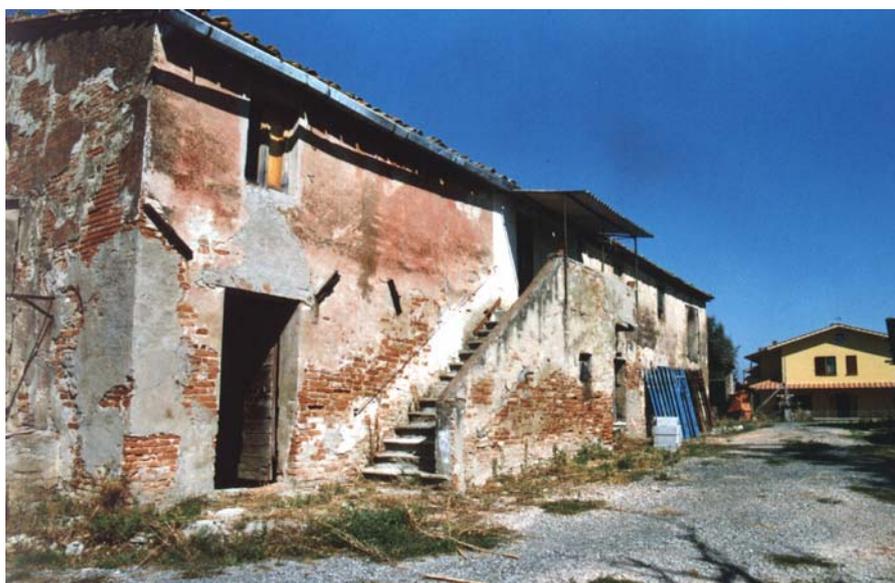
descrizione: casolare organizzato su due livelli: al piano terra gli ambienti di servizio con accessi sull'antistante aia; al primo piano gli spazi abitativi a cui si accede da una scalinata in appoggio al prospetto principale, priva di tettoia e colonnato. Attualmente rimane una tettoia su elementi metallici.

Contesto/relazioni – ampio cortile antistante, e almeno due annessi agricoli

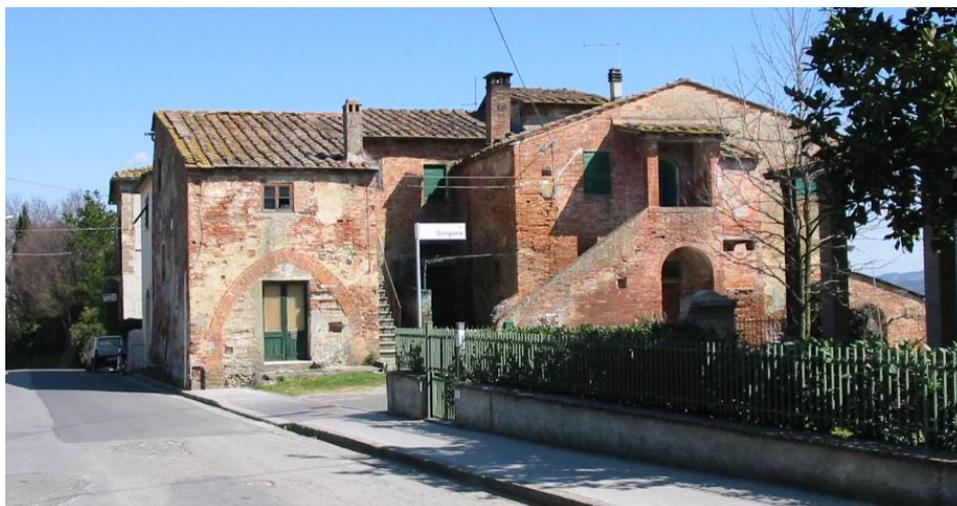
descrizione: edificio rurale di importanza storica. Complesso architettonico composto da più corpi di fabbrica e unità abitative originali. L'edificio si caratterizza per la scalinata di accesso al primo piano della porzione destra del fabbricato, con la tipica tettoia su pilastri in laterizio, e per l'ampio arco ogivale che in origine doveva rappresentare l'ingresso ad un ampio vano di servizio (rimessa o stalla). Anche le aperture al piano superiore sono caratteristicamente piuttosto piccole e quadrangolari.

Contesto/relazioni – cortile antistante e annessi di servizio

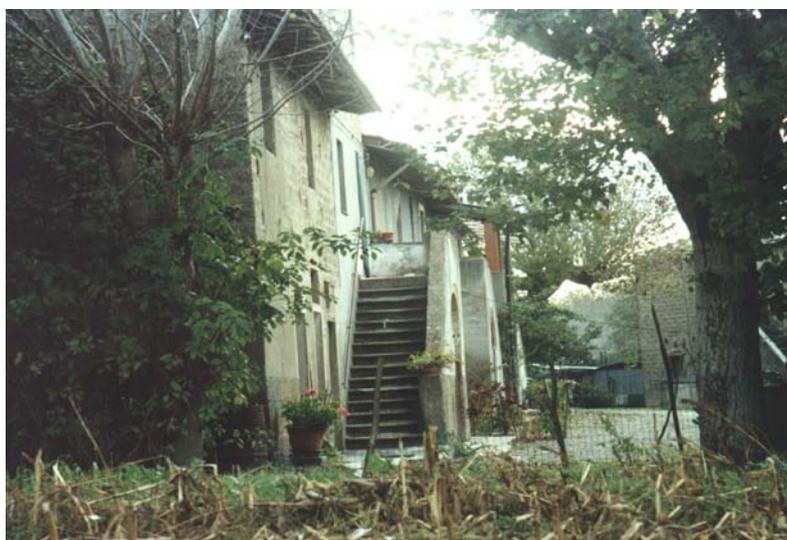
descrizione: complesso costituito da almeno tre corpi di fabbrica con vari annessi circostanti. L'edificio, diviso in almeno tre unità abitative, si caratterizza per altrettante scalinate con tettoia su pilastri appoggiate alla facciata. Al di sotto delle scale sono gli accessi, con arco a tutto sesto, agli ambienti di servizio. Di fronte al complesso è presente un fienile di struttura particolare, con finte finestre laterali e frontone quadrangolare in facciata.

Contesto/relazioni – ampia aia antistante, pozzo e annessi vari, forno.
Fienile particella/foglio 62, 72, 82/003

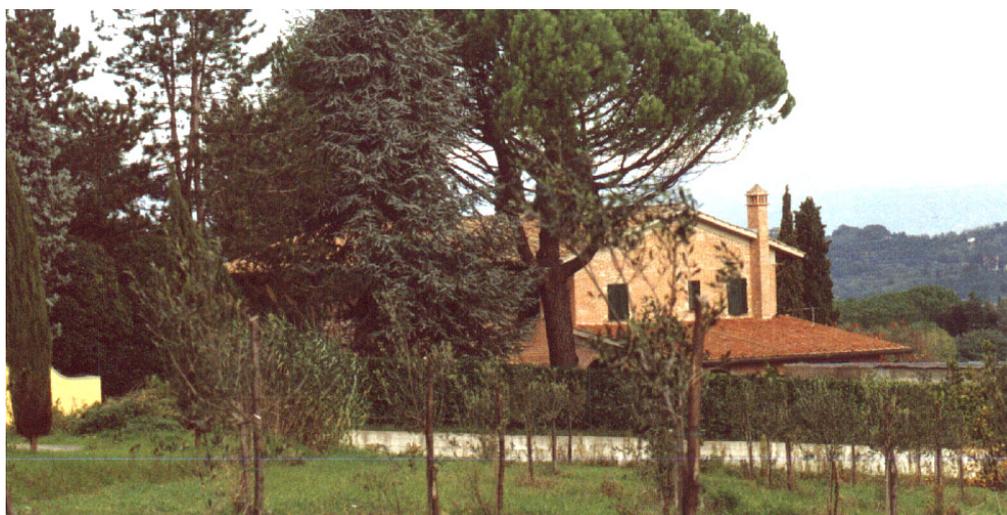
descrizione: edificio recentemente restaurato. Ampio cascinale organizzato su due livelli, che in origine vedevano al piano terra le rimesse e le cantine al piano superiore i vani abitativi con accesso da scala interna. La ristrutturazione ha pesantemente modificato le funzioni degli spazi interni, sfruttando anche il pian terreno a scopi abitativi.

Contesto/relazioni – ampio giardino

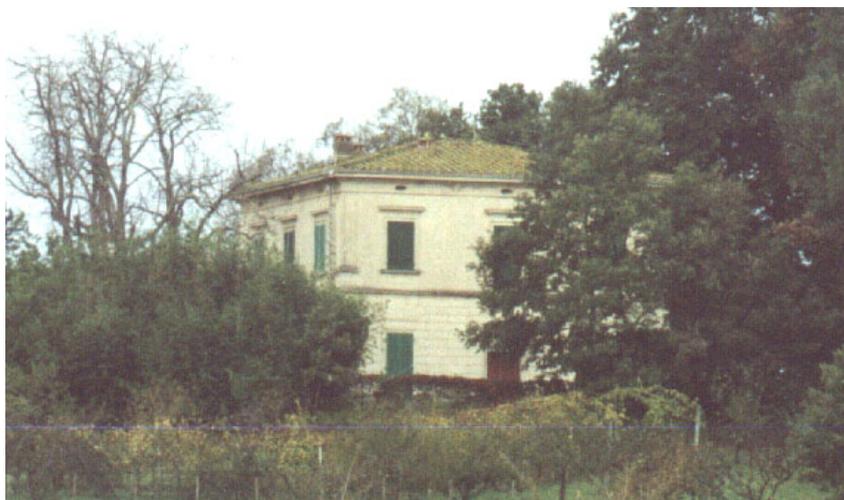
descrizione: ampio palazzo signorile, organizzato su due livelli con sottotetto mansardato. Al piano terra prospetto con finte bugnature, portale principale e finestre semplici; al primo piano, suddiviso da evidente marcapiano, il prospetto è liscio con ampie finestre sottolineate da davanzale leggermente in aggetto ed architrave evidente.
